# Egy ma is korszerű tizenéves futómű

Az Audi A4, A6, A8, a Skoda Superb és VW Passat egy családba tartozó első futóműveiről már többször is szoltunk, kitárgyalva számos részletet. Most azokról a köztük meglévő kis különbségekről szoltunk, melyek döntően befolyásolhatják a sikeres vagy sikertelen futóműjavítást.

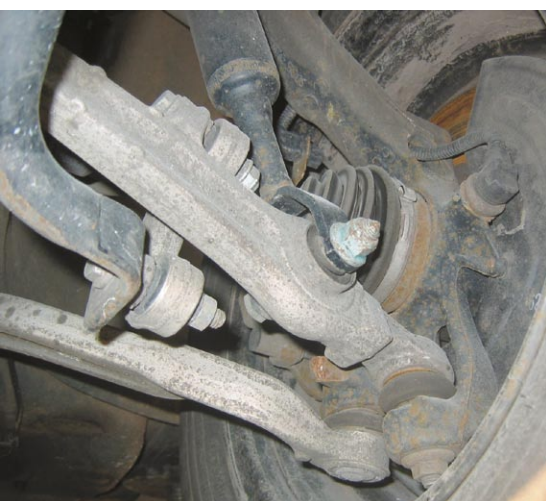
**5. ábra:** függesztett gömbcsukló-beépítés

A kar meghibásodásának oka a gömbcsukló függesztett beépítése volt (egy példát mutat erre az 5. ábra) melyet azért tettek így, hogy a kormányzást „zavaró erő” karhossza minél kisebb legyen. A sérült gumiharangból kifolyik a zsír, és a száraz csukló nagyobb mozgásának és kihatározásának következményeként különböző zajok keletkeznek.

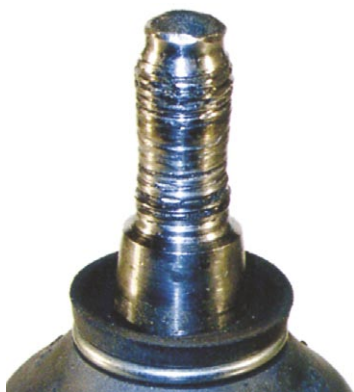
6. ábra: lerágott menetű gömbcsap

Jellegzetes gömbcsukló-meghibásodásokat láthatunk az 6., 7. és 8. ábrákon. A konstrukció módosítása természetesen megtörtént. A leg-

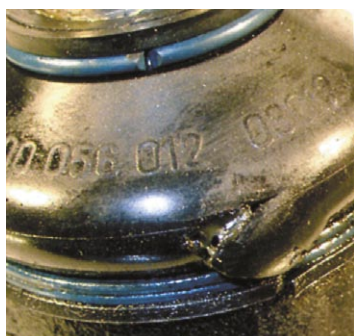
7. ábra: sérült gumiharang

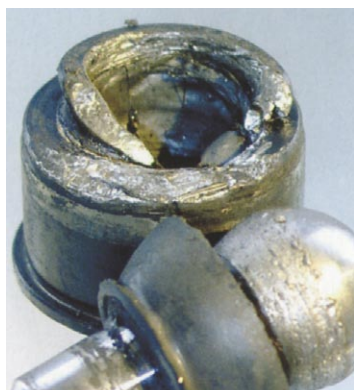
8. ábra: berágott gömbcsukló
