A klímaberendezések javítása

Többszörös kihívással kell szembenéznie annak, aki hazánkban gépkocsi-klímaberendezés javítására adja a fejét. Az úgyszólván teljes egészében drága külföldi javítóeszközzel folytatható vállalkozás ugyanis csak mással kapcsolódó munkák esetén lehet kifizetődő. Gazdaságosan megtérülő azonban akkor sem. Írásunk az utastérhűtő rendszerek javításának újdonságairól, aktualitásáról számol be olvasóinknak.

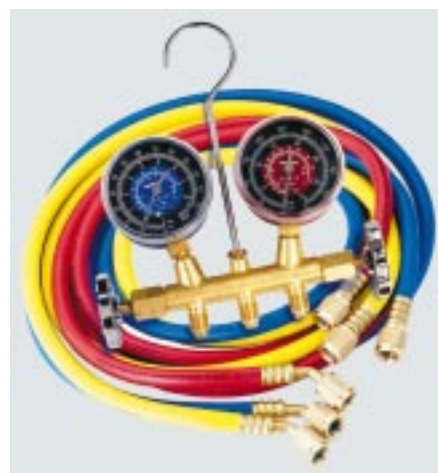
A klímadiagnosztika máig leggyakrabban használt eszköze a kettős nyomásmérő

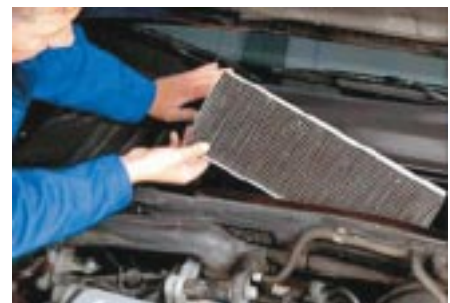
A leggyakrabban cserélendő elem a szárítóegység, és az utastéri levegőszűrő betéte

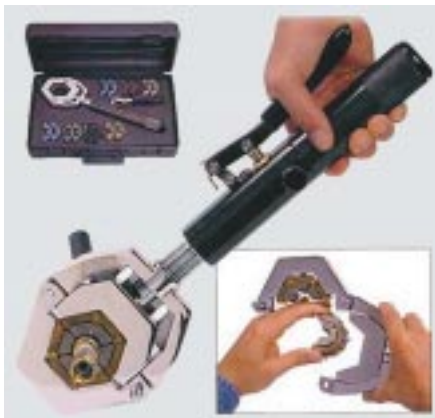
A csőkötések és illesztések eredményes eszköze a „roppantó” nevű csőidomszorító

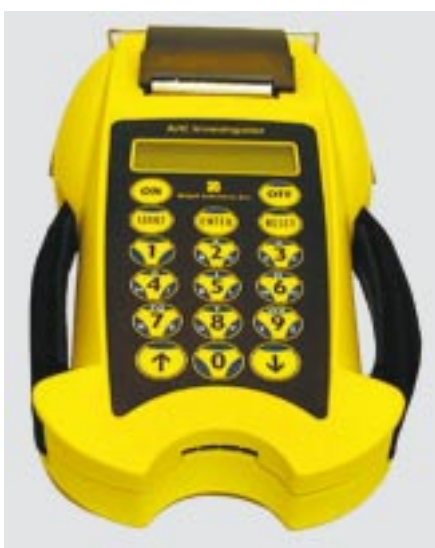
A mérési eredményeket dokumentáló A/C Investigator, új színfolt az amerikai klímadiagnosztikában

A CAN-busz hálózatú járművek klímaberendezések diagnosztikája továbbra is az üzemi jellemzők, egyedi rácsatlakozást követően végzett méréseken alapul. Ennek megfelelően, sajnos hosszabb műveleti időigényű. Még a legújabb fejlesztésű, mikroprocesszor vezérlésű A/C Investigator készülék esetében is. Mire alkalmas a klímamozgó névre hallgató, két év óta gyártott klímadiagnosztikai készülék? Valamennyi olyan üzemi jellemző mérésére,

amellyel a klímaberendezés működése kiértékelhető. Nemcsak a CAN-busz hálózatú, impulzusvezetésű, hanem az analóg áramvezetésű gépkocsikon is. Az információit digitális kijelzőn megjelenítő készülék előnye, hogy mérési eredményei, a mérés végeztével, kis printer használatával ki is nyomtathatók.

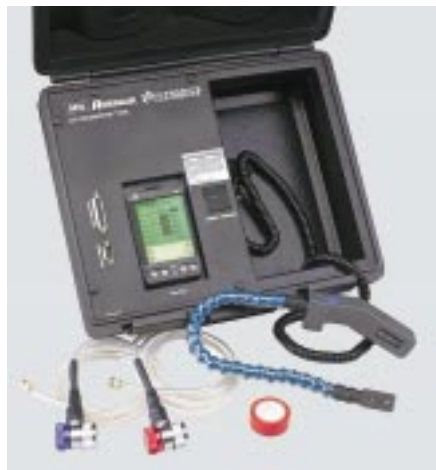
Az SPX Robinair, A/C Diagnostic Tool nevű készülékével PDA-alapokra helyezte az amerikai klímadiagnosztikát

Úgy, mint az SPX Robinair/Neutronics, amely A/C Tester elnevezéssel a Handspring, Visor készülékét és szoftverét vonultatja fel, klímaberendezés vizsgálatára alkalmas csatlakozókkal és érzékelőkkel.

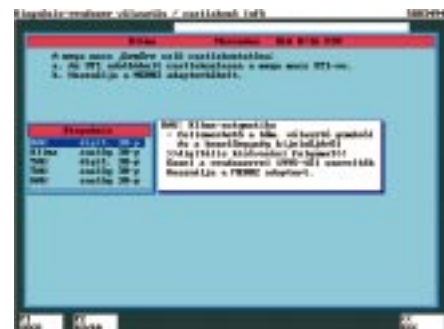
CAN-hálózatú gépkocsi csatlakoztatási utasítása mega macs készülék képernyőjén

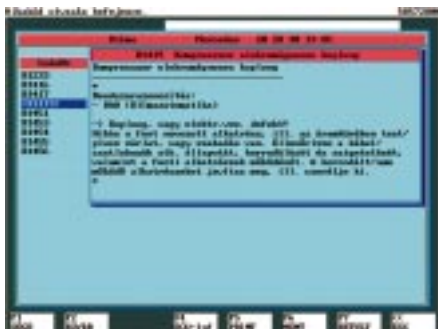
Az előbbi gépkocsi klímahibája, mega macs készülék képernyőjén

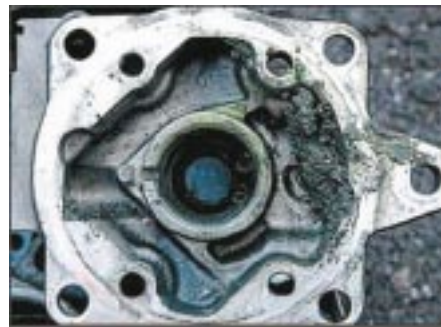
Illusztráció arra, miért kell kétévente, és a kompresszor megbontásával járó munkák után szárító-szűrő betétet cserélni

vegyületmorzsák) lerakódását a szárító-szűrő betét fogja fel, ezért azt a kompresszor javítását követően, cseréljük ki. Javítás után ne feledjük a kompresszor kenőolajjal történő feltöltöttségét ellenőrizni.

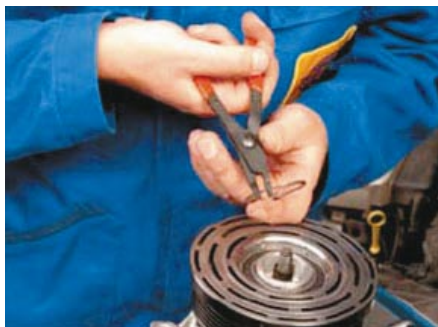
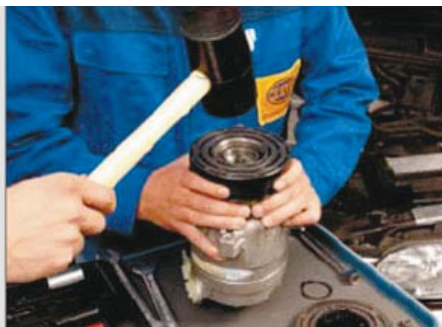
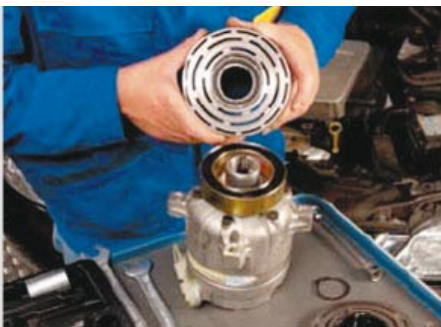
A feltárt hibás alkatrész (a kompresszor tengelykapcsolójának) cseréjét a hagyományos eszközökkel kell elvégezni
