LED fényforrású BMW hátsó jelzőlámpa

Cikkünkben egy BMW 5 (F10) hátsó lámpacsoport, bal sárvédőbe épített külső egységét megbontva, a megbontás különböző fázisaiban mutatjuk be. Arra a kérdésre szeretnénk választ kapni, hogy mit is rejt e LED fényforrású hátsó jelzőlámpa.

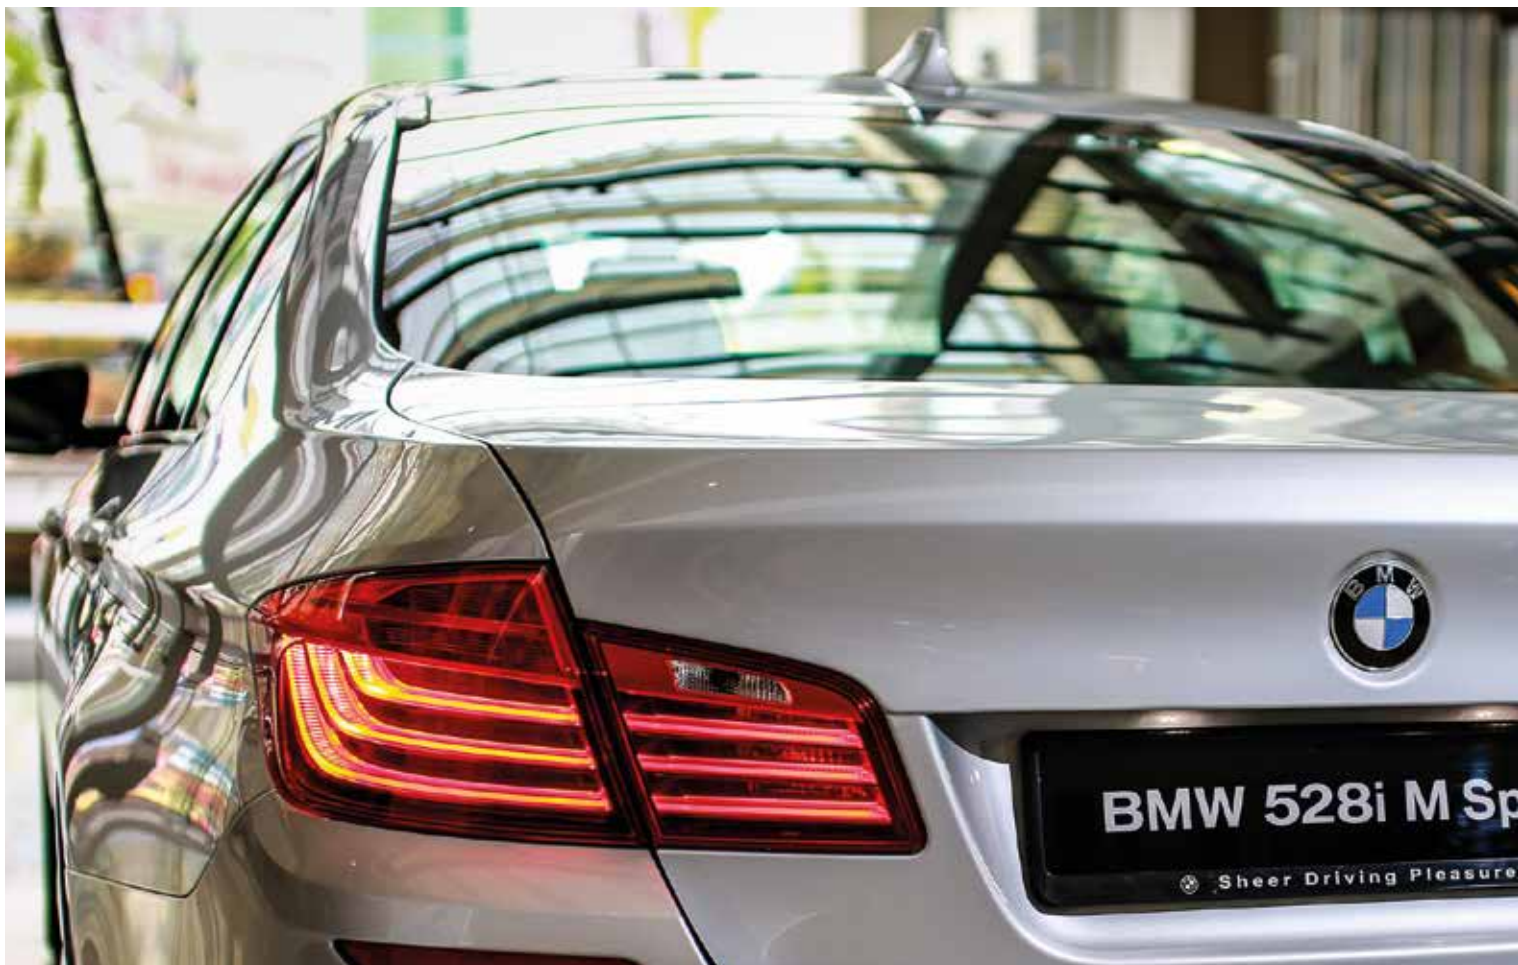
A fotósorozat képein a színezett záró burától már korábban megszabadított lámpacsoport látható, a bontás egyes fázisaiban. A képek bemutatják a bontás közben feltáruuló részleteket, különböző szerkezeti egységeket (lásd

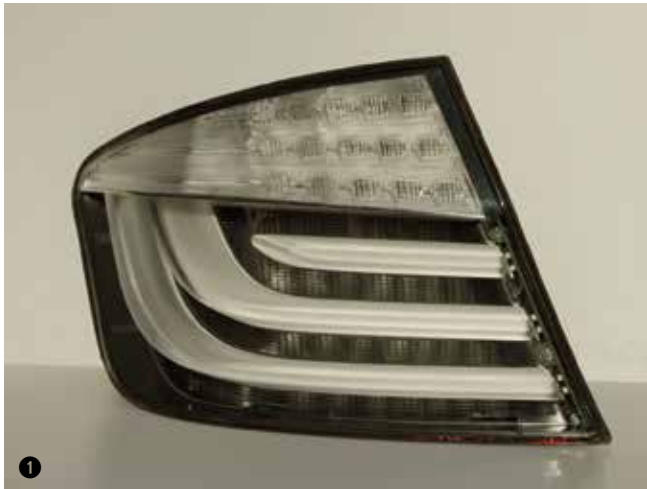
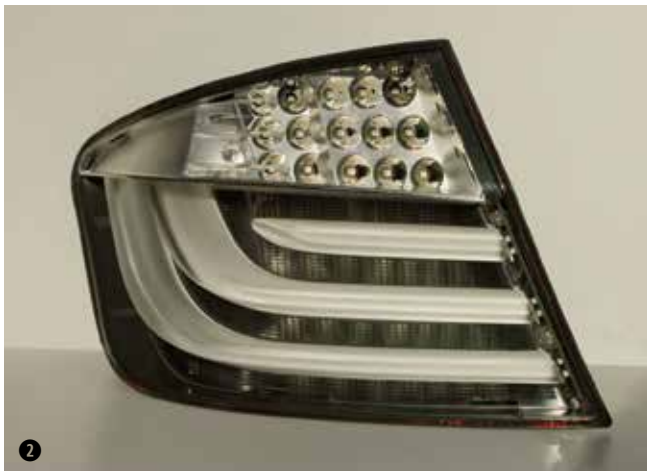
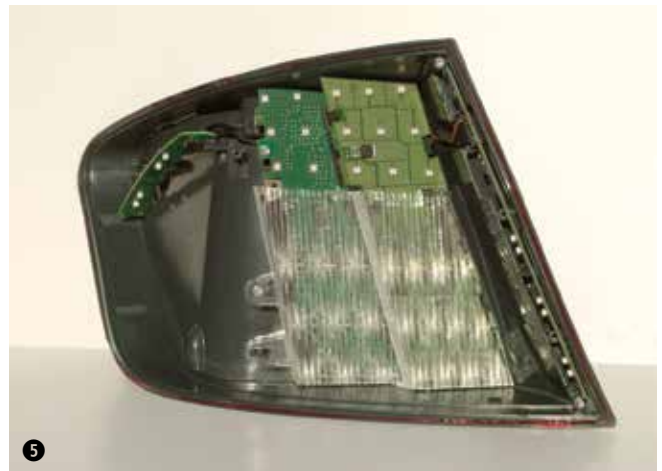
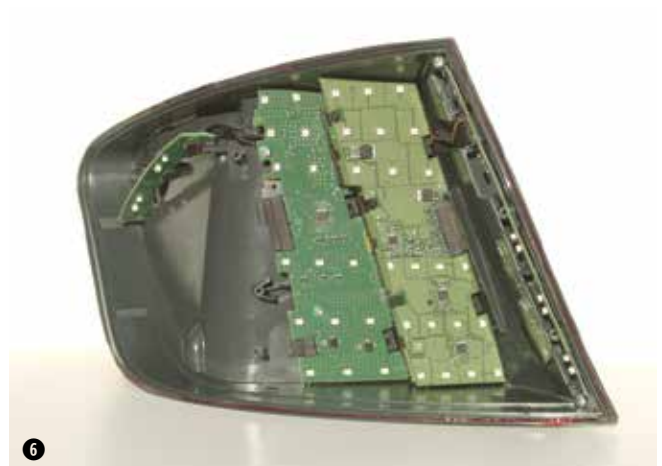
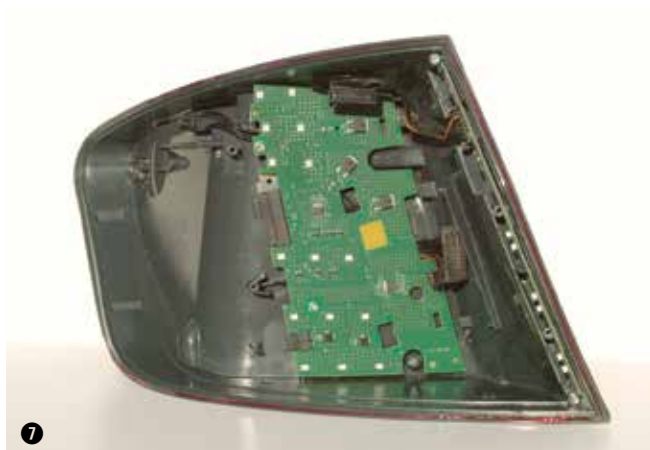
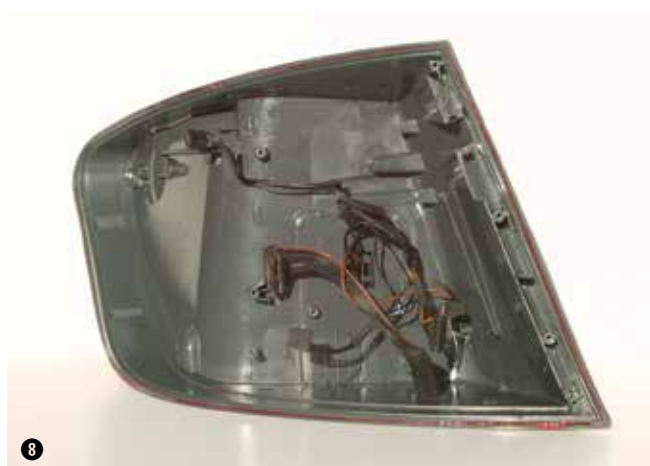
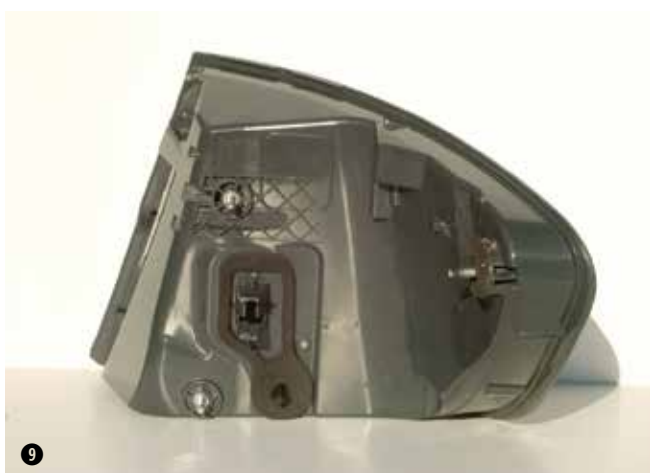
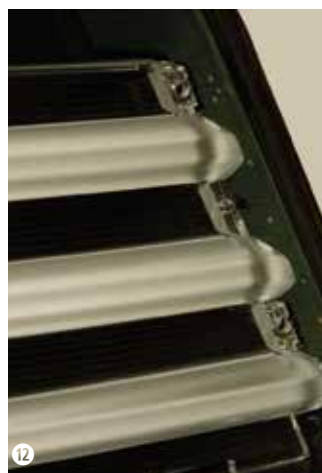
az ❶–❷. képeket!). Megfigyelhető, hogy a ház rendeltetésszerűen nem bontható, azaz nincs lehetőség a LED-panelekhez történő hozzáférésre, a meghibásodott LED fényforrások cseréjére. Azokat csak a ház és a

búra valamely módon történő roncsolásos szétválasztásával, maradandó sérülést okozva lehetne kicserélni. Hátról csupán a négy érintkezős sorcsatlakozó csatlakoztatására van lehetőség.

Az irányjelző lámpa és a féklámpa LED fényforrásai a fényüket közvetlenül hátrafelé sugározzák, a szemlélő irányába. Az irányjelző fényforrásainak kibocsátott fényét a minden egyes LED körül kialakított paraboloid

térformájú, foncsorozott felületek is hátrafelé tükrözik. A helyzetjelző funkció esetében a piros színű LED fényforrások a fényvezető idomok végeibe világítanak bele. A fényvezetők selymes matt áttetsző felülete, valamint az idomok mögötti fehér felületek alkalmazá-

sa **12**, **13** együttesen eredményezi a helyzetjelző nagyon egyenletes színeloszlású, sajátos fényét. A két alsó – hosszabb – fényvezetőhöz, azok mindkét végén 2–2 db LED, a felső – rövidebb – fényvezetőhöz, annak csupán egyik végén 2 db LED tartozik.
