*Ford Focus 1.6 TDCi motor vészüzemben*

## Tényleg az izzógyertya miatt?!

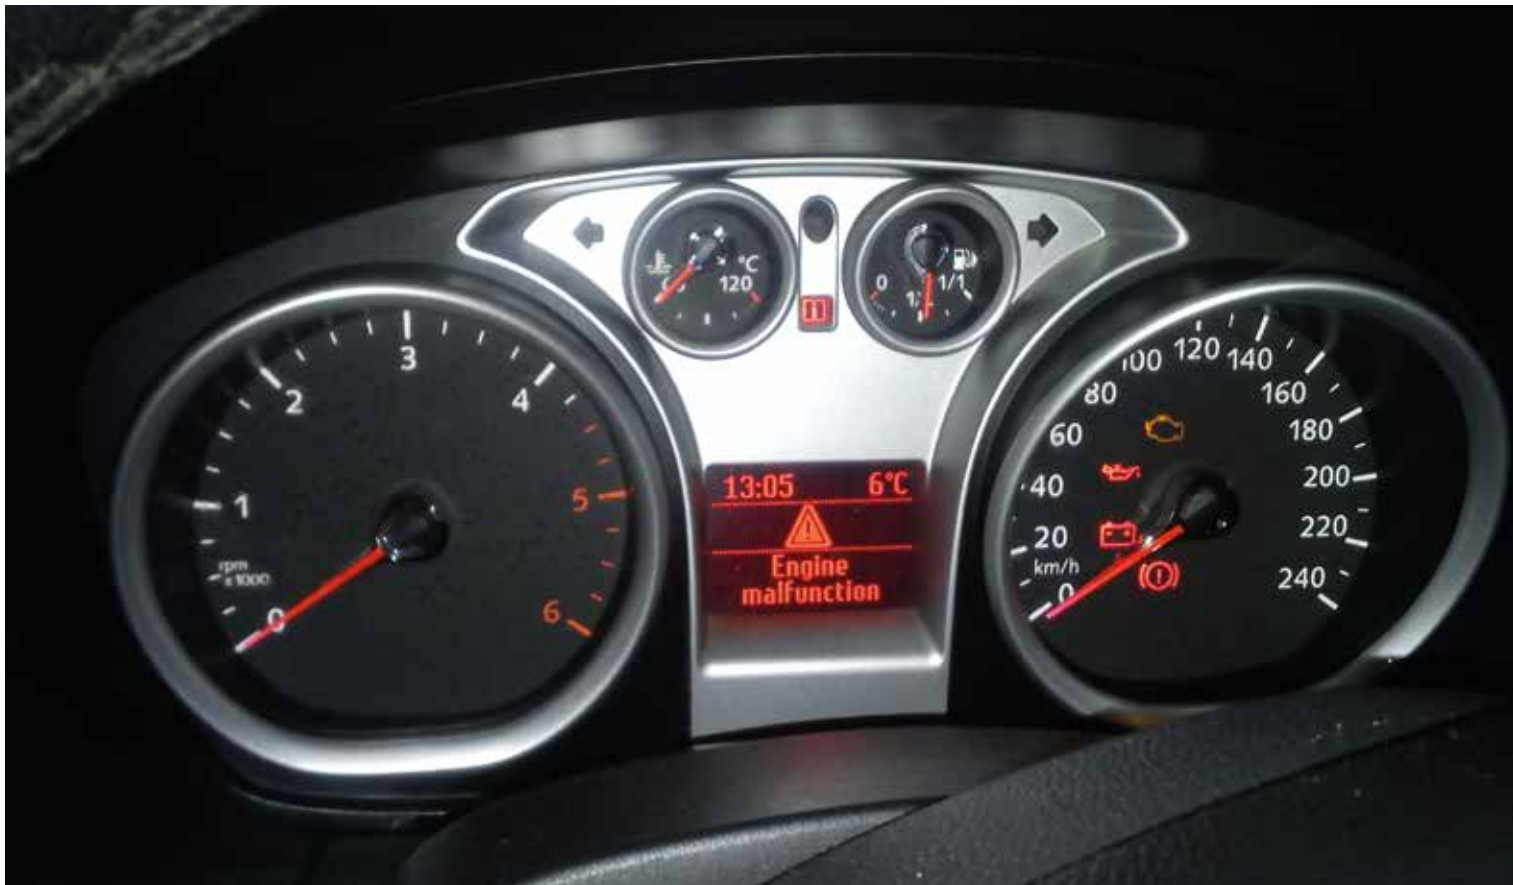
**1**

Az autógyártók mindig meg tudják lepni az autószerelőket, nemcsak a legújabb technológiákkal, hanem azok vezérlési módjával és az EOBD kapcsolási szintekkel. Egy 2008-as évjáratú, 110 LE-s 1.6 TDCi Ford Focus-szal történt, hogy a műszerfalon kivillant a motorhibára figyelmeztető MIL-lámpa és az autó vesztett nyomatékosságából, motorja nehezen pörgött fel. Mivel ez már egy koromszűrővel (DPF) szerelt változat, ezért elsőre azon a környéken gyanították a hiba forrását. Már korábban is volt gond a koromszűrővel, akkor egy tisztítás után a hiba megszűnt. A hibatároló kiolvasása után viszont meglepetésre a koromszűrővel kapcsolatban csak a regenerálási gyakoriság jelent meg (P2459) és nem várt hibaként a P0380, vagyis az izzógyertyával kapcsolatos hibakód **1**. Mivel első körben az izzógyertya-hibát nem hozták összefüggésbe azzal,

DTC	Description	Status
P2459	Diesel particulate filter regeneration frequency	Continuous Memory Dtc
P0380	Glow plug control circuit	Continuous Memory Dtc

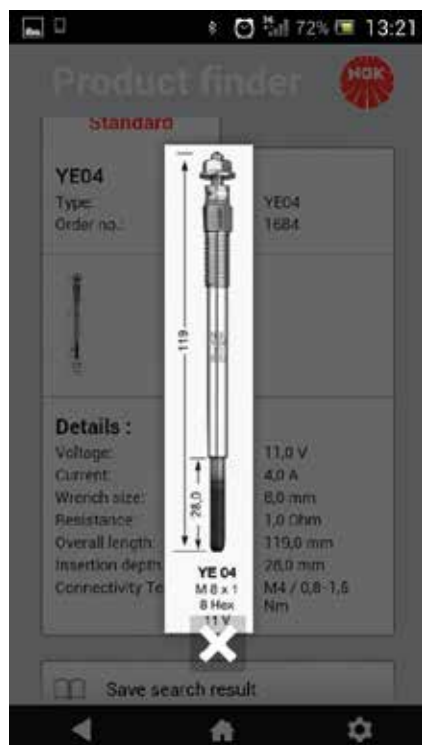
2

hogy az autó erőtlen, ezért differenciálynomás-mérésre is sor került a koromszűrőnél, melynek eredménye szerint a koromszűrő nem fojtotta a motort. Ekkor merült fel először, hogy mégis kapcsolatban van az erőtlenség az izzógyertyás hibakóddal. Csóka Balázs, a szentendrei Ford Közép- és Kelet-Európai Értékesítő Kft. műszaki oktatója elmondta, hogy abban az esetben, ha mind a 4 izzógyertyát hibásnak észleli a vezérlő, akkor a motort vészüzembe állíthatja. Ennek megfelelően az izzógyertyák ellenőrzése következett. Az Autótechnikában már bemutatott NGK applikációban megkeresték a modellhez tartozó izzógyertya adatait **2**. A gyertya 11 V-os, ellenállása 1 ohm. A mérés során mind a 4 gyertya hibásnak bizonyult, ezért következett a cseréjük. A kiszerelésnél ügyelni kell arra, hogy a törési nyomatékot ne érjük el, ezért érdemes

a kiszereleést is nyomatékulccsal végezni. Az alábbiakban olvasható a Ford hivatalos szerelési útmutatója, ami érvényes az 1,6 l Duratorq-TDCi (66 kW/90 LE)/1,6 l Duratorq-TDCi (74 kW/100 LE; 81 kW/110 LE), 1,6 l Duratorq-TDCi (DV) motorokra. A motor hátsó (utastér felőli) oldalán elhelyezett izzógyertyák kiszereleése sok előzetes munkát igényel, szerencsére a Ford esetében néhány alkatrész kibontásával a gyertyák hozzáférhetővé válnak, viszont ugyanezen motor izzógyertyáit a Peugeot 206-osból az előrenyúló szélvédő miatt nem lehet kiszereleeni a motor kiszereleése, elmozdítása nélkül.

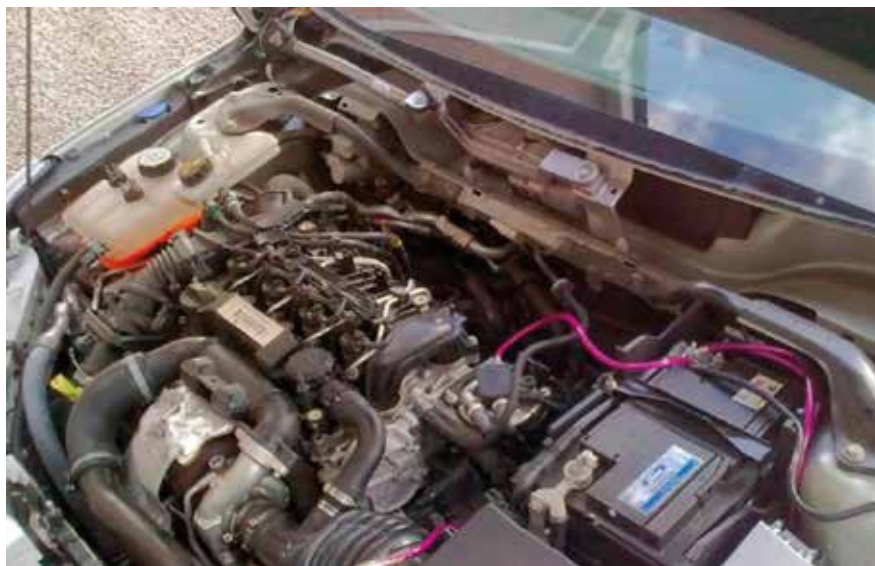
1. MEGJEGYZÉS: Meg kell győződni róla, hogy a szélvédőtörlő motor alaphelyzetben van-e.  
Az akkumulátor testkábelét lecsatolni.
2. A felső motorburkolatot leszerelni.
3. A fékfolyadéktartályt a tűzfaltoldal karosszériaelemről leválasztani.
4. Az első ablaktörlő karokat kiszereleeni.
5. A szélterelő lemezt kiszereleeni.
  1. A szélterelő lemezt a biztosítókról leválasztani.
  2. A szélvédőüveg alsó karosszéria-gumitömítésének leválasztásával a szélterelő lemezt kiszereleeni.
6. A tűzfaltoldal karosszériaelemet kiszereleeni.
  1. A tűzfaltoldal elem rögzítőcsavarjait kiszereleeni.
  2. A tűzfaltoldal elemet a biztosítókról leválasztani.
7. Ha a motortér a 3 ábrának megfelelően ki van ürítve, akkor hozzá lehet férni az izzógyertyákhoz:

1. Az izzógyertya-vezeték elektromos csatlakozóját oldja
2. Az izzógyertya-vezeték tartót szerelje le
3. Az izzógyertya-vezetékkeletet szerelje ki
4. Cserélje ki az izzógyertyákat.
8. A beszerelést a kiszereleés fordított sorrendjében kell elvégezni.  
Meghúzási nyomatékok:  
Izzógyertya: 8 Nm  
Izzógyertya-vezeték tartó: 7 Nm  
Izzógyertya-vezeték: 2 Nm
