# ContiTech – Technikai információk

## FORD 1.25/1.4/1.6 16 V MOTOROK FŐTENGELYCSAVAR-HOSSZ VARIÁNSOK (CT881 K3)

## PEUGEOT, CITROËN, FORD, FIAT, MAZDA, MINI ÉS VOLVO 1.6 DÍZELMOTOROK (CT1092 K1)

## OPEL, SAAB 2.5/2.6/3.0/3.2 V6 VÁLTOZATOK (CT884K1, CT990 K1/K2)

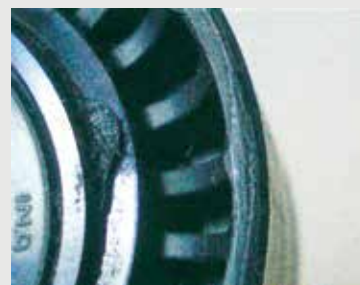
**Probléma:** a vezérlés kevés futásteljesítmény után tönkremegy a feszítőgörgő nagymértékű kopása miatt.

**Ok:** a vezérműburkolat hozzáér a feszítőgörgőhöz, ezáltal az nem tud szabadon forogni.

**Megoldás:** minden javítás alkalmával ellenőrizze a vezérműburkolat helyzetét, hogy az ne zavarja a feszítőgörgőt a szabad forgásban. A súrlódási hő segíti a probléma észlelését.

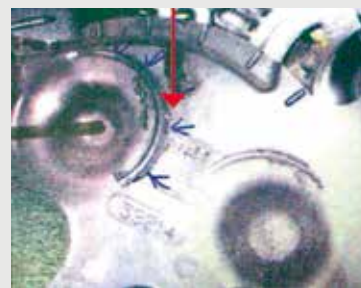
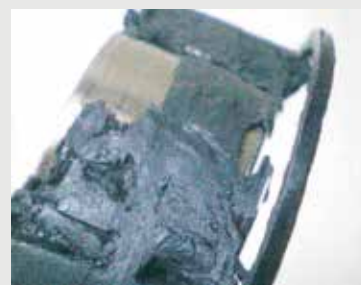
**Probléma:** megreped és/vagy elszakad a vezérműsúly, a feszítőrugó helytelen szerelése miatt.

**Ok:** a vezérműsúly felmelegszik, mivel a feszítőgörgő nem tud szabadon forogni.

**Megoldás:** a feszítőrugó helyzetét minden alkalommal ellenőrizni kell a beszerelés után, hogy elkerüljük a rugó és a görgő közötti nemkívánatos kapcsolatot.
