Amikor a „négyes fogat nem húz”

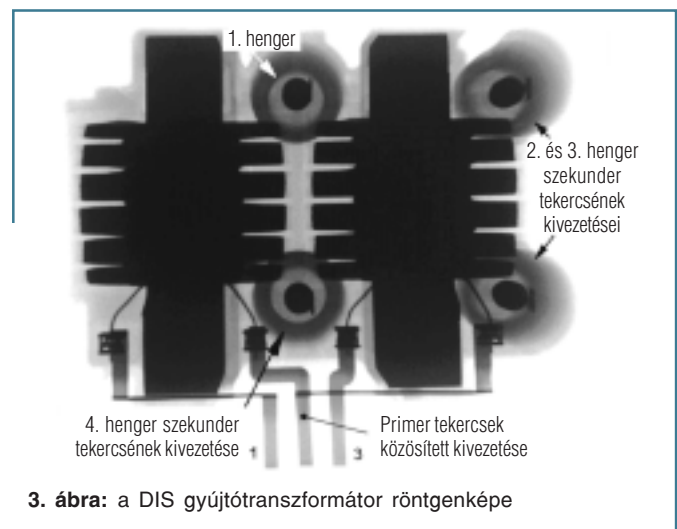
Röntgenfelvétel: ELAS Kft.

A 3. ábra megszemlélésére azonban még szánjunk néhány percet, mert ilyen képet ritkán láthatunk. A röntgenképen a DIS transzformátor belső felépítése látható. Jól kivehető a négyszög alakú zárt vasmag (a röntgenképen a négyszögnek az egyik lapja látható), a szekunder tekercsek (a belsejükben elhelyezett primer tekercsekkel), a primer tekercs kivezetései (a középső közösített) és a gyertyakábelek csatlakozóinak „tornyai”.
