BMW E46

Gyártási idő: 1998–2006

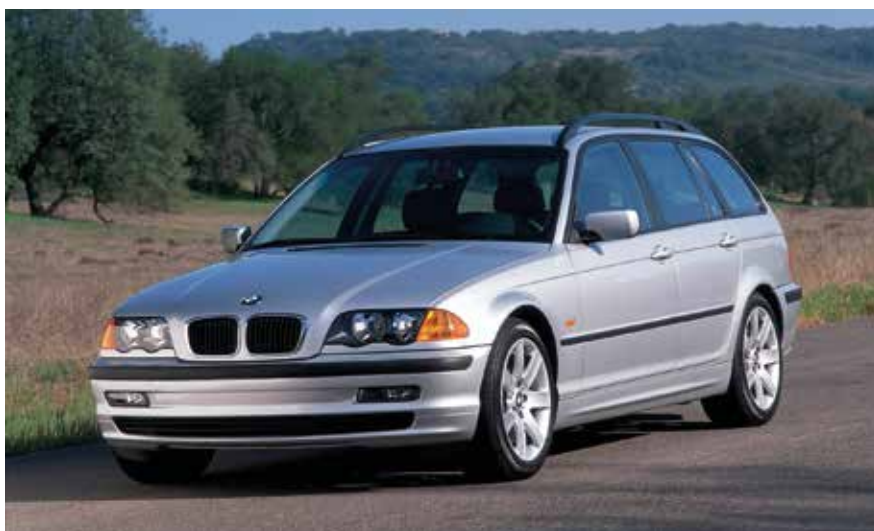
A KEZELŐELEM CSERÉJE UTÁN VILLOG A KLÍMABERENDEZÉS GOMBJÁBAN LÉVŐ LED

A klímautomatikával szerelt járművek esetében előfordulhat, hogy a kezelőelem cseréje után villog a klímaberendezés gombjában lévő LED. Ez azt jelzi, hogy a klímaberendezés a klímakompresszor védelmi üzemmódjában van. Mivel az alkatrész a szériában beépített kezelőelemmel azonos, a LED mindaddig villog, amíg a kompresszort nem járattuk kb. 90 másodpercig 1500 min⁻¹ motorfordulatszám mellett. Ez teszi lehetővé, hogy a klímaberendezés első működ-

tetése során (új járművek esetében) a motor nagy fordulatszámon történő járása előtt az olaj megfelelően el tudjon oszlani a rendszerben.
