Gondolkodjunk!

Audi A4 (1999) V6 TDI indítómotor-csere

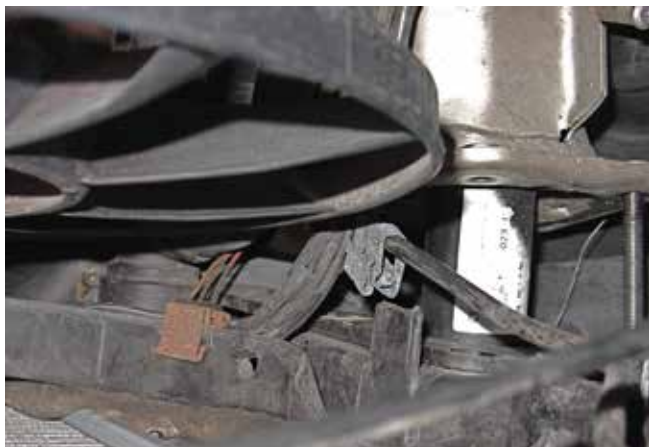
és ki kell szerelni a generátort egy indítómotor-cseréhez. A 2-ről a számos kiegészítő információkkal, más helyen található utalásokkal mintegy 40 oldalasra hízott szerelési útmutató lépéseit elkezdve, már a lökhárítócsavarok kiszedése közben is csak arra tudtam gondolni, hogy lennie kell más megoldásnak, de bízva a gyári folyamatban, haladtam tovább a munkával. Szerencsére egy nagyobb tapasztalattal bíró ember segítségét kértem, aki a robotszerű szerelés helyett a gondolkodás mellett döntött. Alulról szemügyre véve a helyzetet, a jobb első motortartó bak alumíniumblokkjának kiszérése úgy tűnt, hogy megoldáshoz vezethet. Ehhez a stabilizátorrúd 4 csavarját kellett kihajtani és a stabilizátorrudat le kellett feszíteni annyira, hogy a motortartó bak tömbjének 4 csavarjához hozzá lehessen férni, és az egész öntvényt le lehessen venni a helyéről 6. (A mai konstrukciónál nem ritka, hogy a motort fel kell függeszteni és a motortartó bakokat ki kell szerelni, hogy például egy vezérléscsere elvégezhető legyen.) Mindössze 7 csavart kellett kihajtani, és az alsó

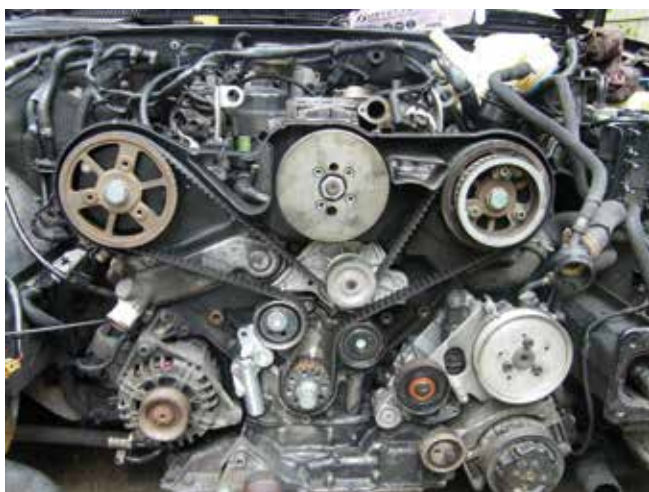
5

motorburkolatot és a motortartó bakot kellett kivenni, hogy az indítómotort kicserélhessük. Valószínűleg már többen ismerik és alkalmazzák ezt az eljárást, de a cikkel nemcsak konkrét esetre szeretném felhívni a figyelmet, hanem arra is, hogy megéri átgondolni a helyzetet, mielőtt a gyári leírást követve nekilátunk a munkának.
