Makacs Golf, hiszékeny javítók, peches tulaj

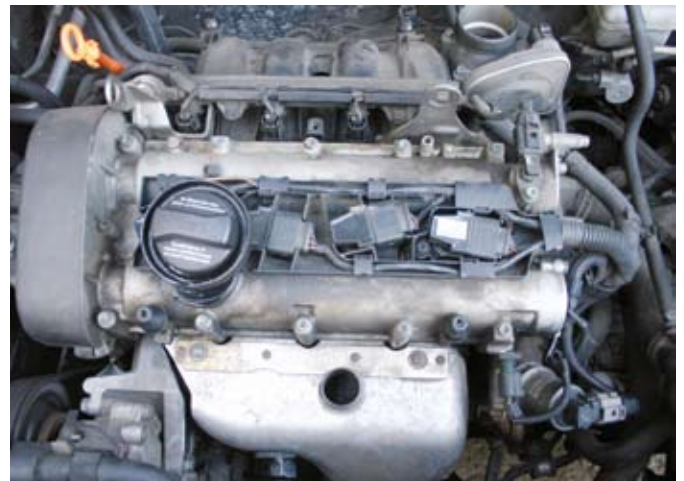
5. kép

Igazság szerint valószínűleg már a legelső EGR-szelep cseréje is indokolatlan volt, ezt a hibakódot ugyanis a vezérlőegység a kipufogórendszer jelentős dugulása miatt generálta újból és újból! Az összefüggés az alábbi vázlatunk alapján jól látható (4. kép).

Ha a kipufogórendszer részben eldugul, a fojtás előtt megnövekszik a nyomás. A megnövekedett nyomás miatt pedig a számítottnál jóval több kipufogógáz áramlik a szívócsőbe az EGR-szelepen keresztül. A motorvezérlő-egység a tárgyalt modellnél az EGR-szelep pozícióján kívül a szívócsőnyomás-érzékelő jelét is figyelembe veszi a kipufogógáz-visszavezető rendszer ellenőrzésére. Adott EGR-kivezítésre a szívócső nyomásának jól meghatározott értékhatárokon belülre kell emelkednie. Esetünkben a dugulás miatt jóval nagyobb volt az EGR-szelepen áthaladó gáz mennyisége, ezért generálta az ECU az EGR-rendszerrel kapcsolatos hibakódokat.
