Mérjük Picóval

AUDI A6 QUATTRO S-LINE EPB-HIBA

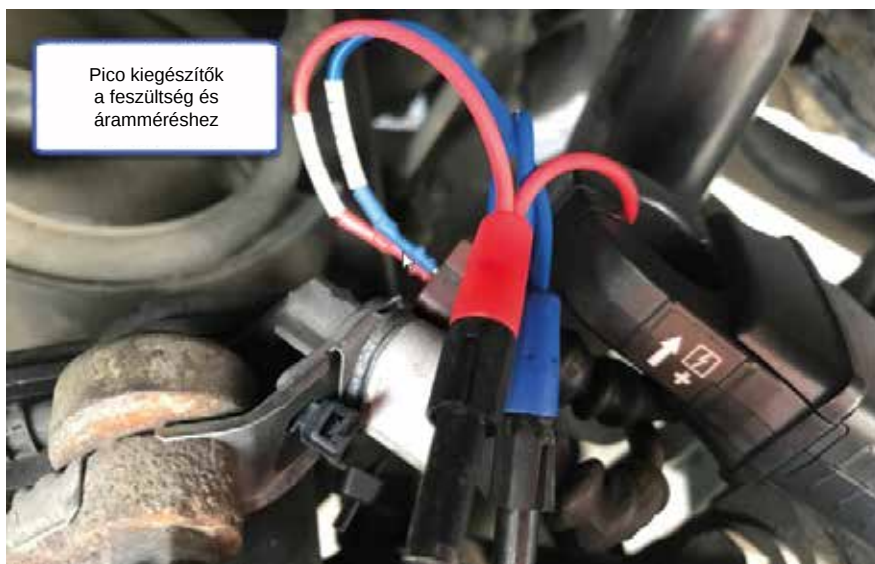
- ENGINE-17403 – Implausible Data Received from Parking Brake Control Module U0417 00 (Nem hihető adat érkezik a rögzítőfék-vezérlő modulból)

- ABS-0486 – Function Restriction due to Faults in Other Modules U1113 00 (Funkciócsökkenés más modulokban lévő hiba miatt)
- ABS-0692 – Function Restriction due to Faults in Other Modules U1113 00 (Funkciókorlátozás más modulokban lévő hiba miatt)
- EPB-67840 – Left Parking Brake Motor voltage supply C100D 01

[008] – Electrical Failure (Bal oldali rögzítőfék-motor tápellátás elektromos hiba)

- EPB-71424 – Left Parking Brake Motor voltage supply C100D 12 [008] – Short to Plus (Bal oldali rögzítőfék-motor tápellátás pozitív rövidzár)

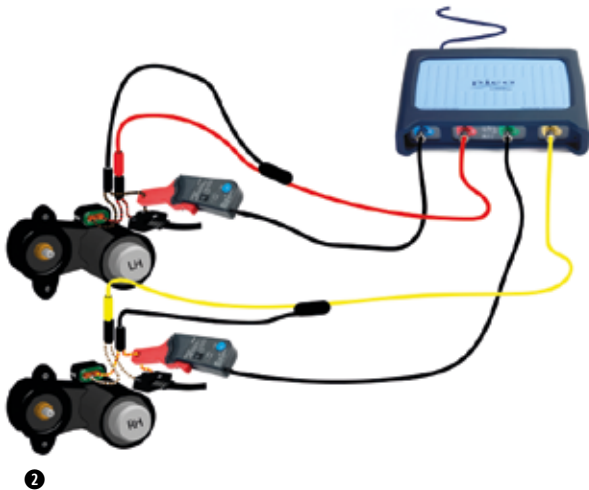
2

modellen volt-e visszahívási akció, szoftverfrissítés vagy szervizkampány. A keresés rámutatott, hogy ezeknél a járműveknél többféle rögzítőfék-vezérlő egységet alkalmaztak, melyeket az azonosító számuk utótagjával lehet azonosítani. Például a 4H0 907 801 gyári számú egység utótagja lehet F, G vagy H betű. A helyettesítő vezérlők számának az L vagy későbbi utótagot kell tartalmaznia, de arra vonatkozóan nem volt információ, hogy az F, G, H egységekkel bármilyen gyári probléma

lett volna. A járművizsgálat során megállapítottuk, hogy a 4H0 907 801 G vezérlőegység van az adott autóban. Tovább kutattunk gyakori problémák, meghibásodások után, hogy rájövünk, miért kell L vagy későbbi vezérlőt beépíteni a csere alkalmával, de a keresések során csak a rendszer működését és

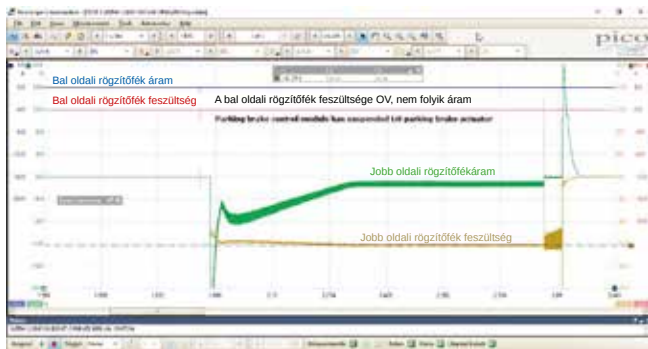
3

A teendőket az alkatrészek, mérési pontok hozzáférhetősége és a hiba valószínűsége alapján kezdtük el. Mivel a bal oldali működtető nemrég cserélték, ezért azt ellenőrizni kell, illetve a jobb és
