„Kis” hibából nagy fejtörés

P307 - légsákhiba?

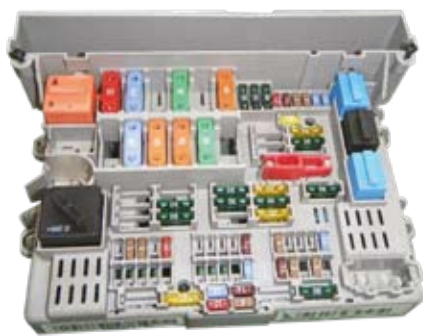
A legújabb időrabló autó szervizünkben egy BMW 1-es széria volt. Egy lakatos-fényező műhely jelentkezett be azzal, hogy kuplungozták valahol az autót, és azóta nem indul a motor. Amikor megjött, egyből arra gondoltunk, hogy valamit kifejejtettek a javítás során. De nem. Sőt, nyomát sem láttuk javításnak. Azt tudni kell, hogy ez a kocsi 2009-es évjárat és közel 40 000 km-t futott. Felhívtam a szervizt, hogy beszéljük át az ügyet, ki nem mond itt igazat.

Kiderült, hogy nem is kuplungozták, csak megállapították a kuplunghibát. Az előttünk javító műhelybe a fényező még lábón vitte át az autót a hibamegállapításra. Onnan viszont autómennőtől jött át hozzánk. Beszéltem a műhellyel, kiderült, hogy az előttünk javító nem tudott kom-

munikálni az autóval, ezért elkezdtek keresni a hiba okát, ezután már nem tudták beindítani. Az viszont tény, hogy mire hozzájuk ért a kocsi, többször kivillant a MIL -lámpa, és erőtlen lett a motor. (Ja, ez egy 1,6-os nagynyomású benzines.) Megmértem én is, de velem sem kommunikált. Nem jött ki a pozitív a diagnosztikai csatlakozóba. Kis nyomozás után megjött az infó: a szakszerviz építette be ezt a „tiltást”, hogy ne tudják egykönnyen ellopni az autót. Persze azt nem mondták el, hogy miként lehet hatástalanítani, de egyszerű volt gyári állapotba hozni.

OK, már van kommunikáció. A motorvezérlő tele van hibakóddal. Törlés után egyből visszaíródott a 4 befecskendezőszелеp (vagy motorvezérlő végfok), illetve a főrelé hibás működésének kódja. A relé tökéletesen működött. Viszont a szelepek tényleg nem kaptak feszültséget. Kapcsolási rajz egyelőre sehol.

Ezután már könnyű volt kideríteni, hogy a kolléga „vizsgálódása” okozta a hibát: összevissza cserélgette a biztosítékokat.

Miután minden a helyére került, az autó tökéletes lett. Egy próbakörig legalábbis. Utána már csak 3 henger járt. Ezzel meg is éreztünk az eredeti hibához: „Kettes henger gyújtáskimaradás”. Trafó ki (mert ugye ez már hengerenkénti trafós), rajta szemmel láthatóan átégési nyom. A csere után minden oké, és a kuplungcseréről is sikerült lebeszélni a tulajt. Ő azt hitte, amikor csak 3 henger ment, hogy a kuplung hibája miatt rezonál az autó. Azért ment 3 henger, mert a gyújtáskimaradások miatt egy idő után a befecskendezést is lekapcsolta a motorvezérlő. Azért ez jó másfél napig eltartott.
