Tanulságos történetek szakértői szemmel XIII.

# A HELYTELEN HEGESZTÉS- TECHNOLÓGIA KÖVETKEZMÉNYEI

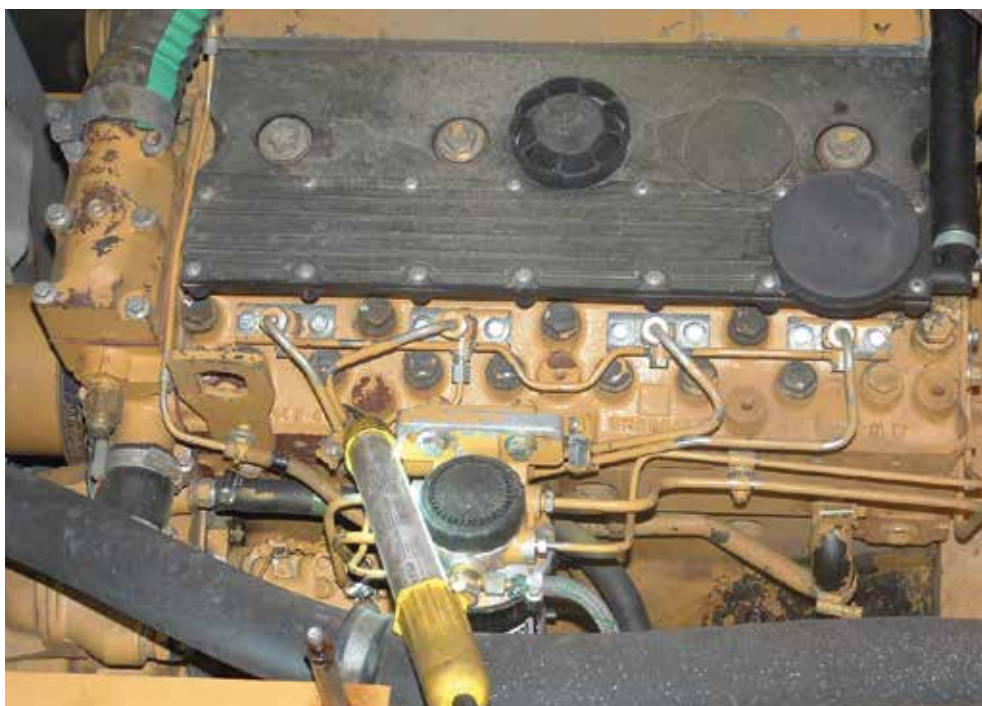
Megvásárlásra került egy gumike-rekes forgókotró, melynek a saját telephelyre szállítása, valamint a szennyeződések eltávolítása után tapasztalták, hogy a motorblokk bal oldalán hegesztési varratok találhatóak, melyeknél a letisztítás után

olajfolyást tapasztaltak. Itt is, mint az egyéb járműveknél elmondható, hogy bizony az adásvételkor az általános kellékszavatossági követelmények vonatkoznak az eladókra. Ez lényegében azt jelenti, hogy bármilyen termék eladásáról is legyen szó, a kötelezett (a termék eladója, a szolgáltatásnyújtást teljesítő) a termék hibájáért (pontosabban: a vásárláskor a termékben meglévő hibák miatt bekövetkező hibáért) felelősséggel tartozik. Ezt a felelősséget nevezzük kellékszavatossági felelősségnek. Fontos, hogy
