Fogatlanul

avagy a bordásszíj és az „önbeálló” csapágy esete

Az autó, amivel az eset történt, egy 2001-es évjáratú VW Passat ALZ-s motorkódú 1.6-os benzines motorral. Az óra szerint addig megtett futásteljesítmény 209 ezer km.

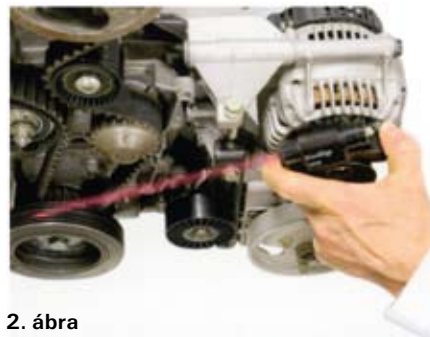
2. ábra

- elsősorban geometriai feltételt, a szíjtárcsák egy síkban való elhelyezkedését, szöghiba (szögelfordulás) mentességét (**1. ábra**), melyet lézerezőnyomatóval (**2. ábra**) ellenőrizhetünk, de ide tartozik

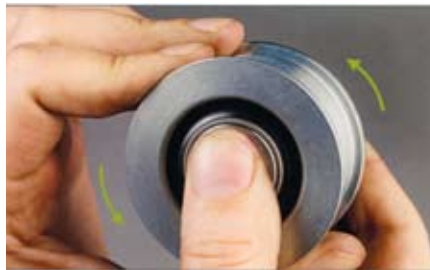
3. ábra

- a szíjtárcsák akadálymentes forgása (**3. ábra**),
- a szíjtárcsabordák kopásmentessége (**4. ábra**),
- a rendszerhez előírt, kopásmentes szíj (**5. ábra**),
- a szíjfeszítő előírt működése (**6. ábra**) és a
- megfelelő feszítettség (**7. ábra**).
