# TOYOTA CAMRY VEZÉRMŰTENGELY- KORRELÁCIÓS HIBA (4 VEZÉRMŰTENGELYES MOTOR)

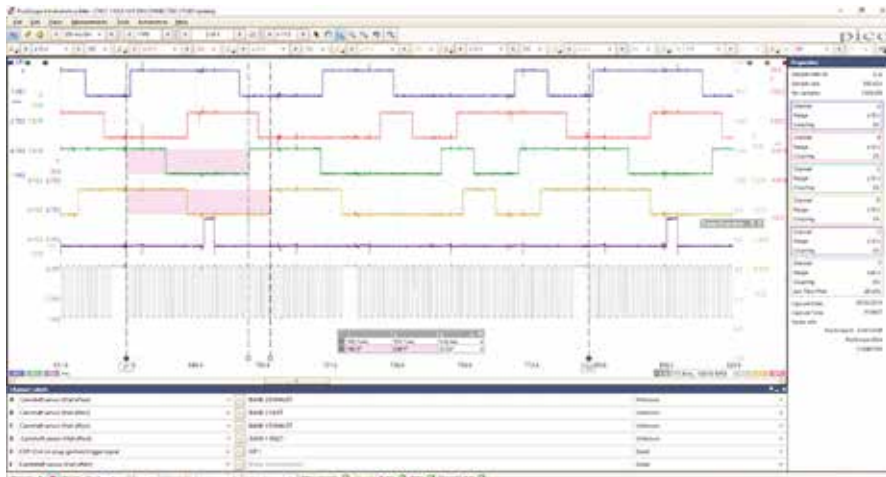
4

Legalább öt PicoScope-csatornára van szükségünk, mivel most meg akarjuk mérni a négy vezérműtengely és a főtengely közötti korrelációt. A PicoScope 4823 Automotive Diagnosztikai Oszilloszkópon 8 csatorna van, ami azt jelenti, hogy nem kell kompromisszumot kötni a mérések rögzítéséhez, minden egyszerre mérhető. Mivel még maradt szabad csatorna, ezért az 1. henger gyújtás (IGT) jeleit is felvettük

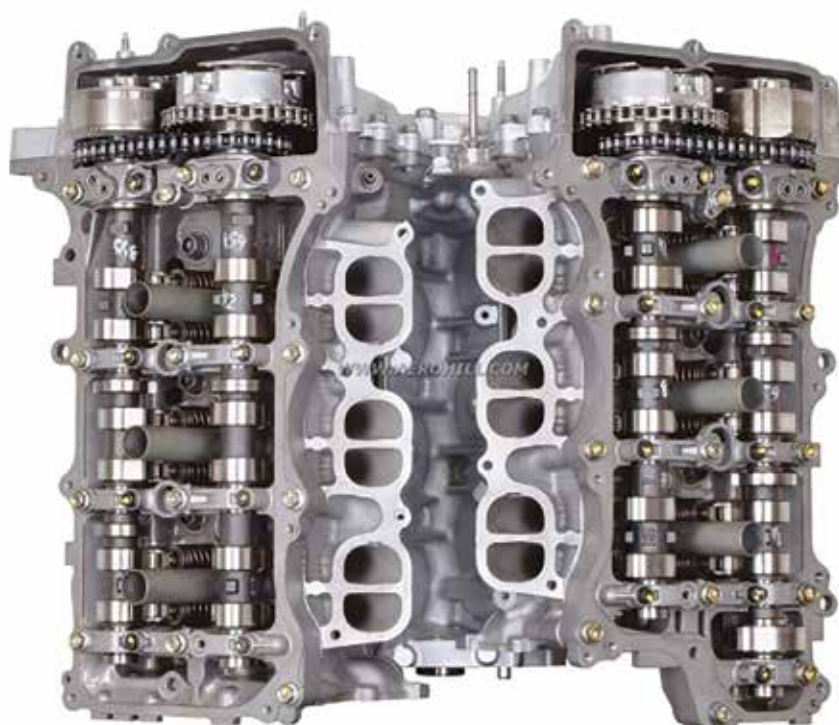
atk859-5

első ellenőrzés megerősítette, hogy a vezérlés festett láncszemei egybeesnek az álló jelekkel. De, ha a motort többször forgatták át az óramutató járásával megegyező irányba, majd ellentétesen vissza, mielőtt a statikus vezérlés jelek összeálltak volna, akkor a jelek gyanúsnak tűnhetnek az 1. hengerosor szívótengelyénél.
