Tanulságos történetek szakértői szemmel XXI.

AMIKOR A TŰZ AZ ÚR!

MOLNÁR LÁSZLÓ
gépjármű-közlekedési
műszaki szakértő

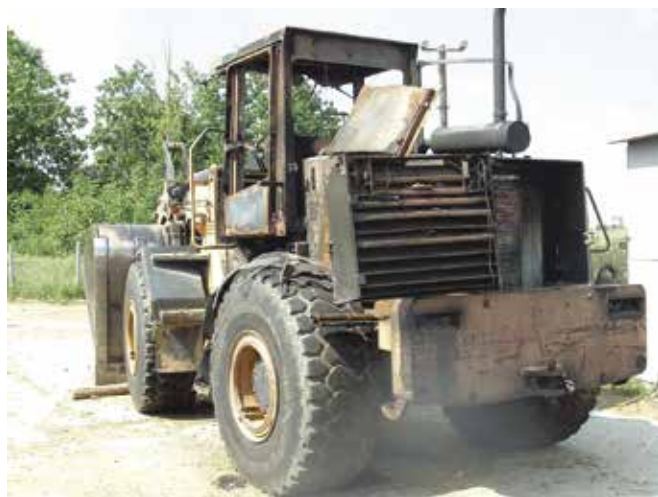
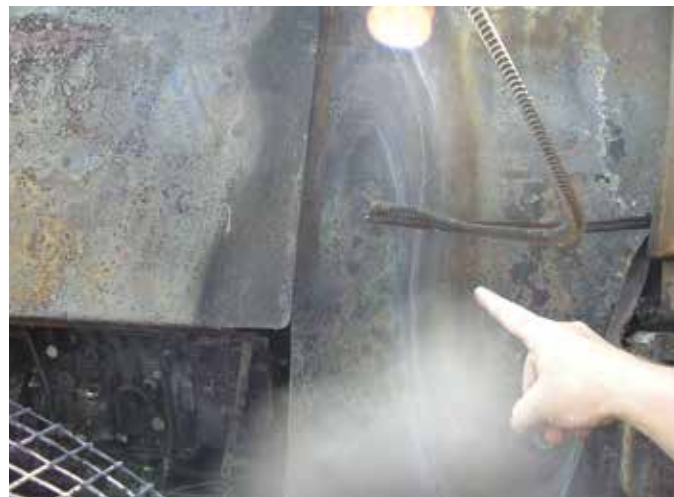
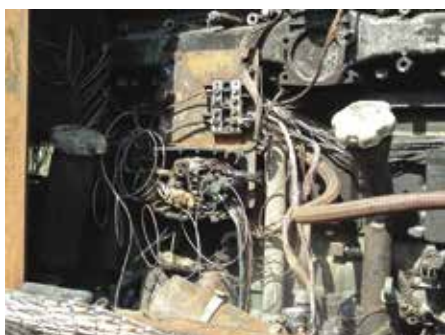
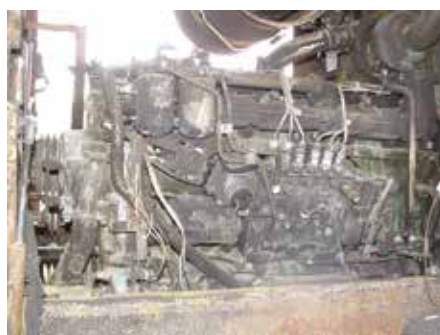
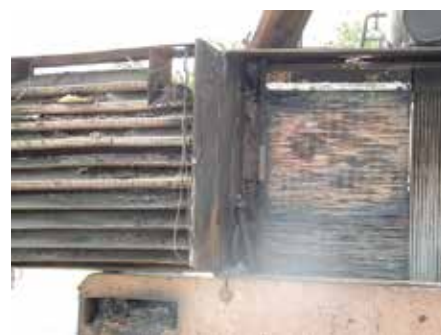
A jármű égése során mind a motortérben, mind pedig a teljes vázszerkezeten az erőteljes égés nyomai megtalálhatók voltak. A motortér burkolatán

található hő által okozott olvadási, deformációs nyomok, valamint a külső szerkezeti elemeken látható hőképek irányultsága, színezete a tűz keletkezési góccaként a motortérre utaltak, illetve kiterjedtségük a tűz intenzitását egyértelműen mutatják. A motortér belső hőterhelése jól látható volt. Az utólag is megállapítható tűz általi intenzív körülmények gyors terjedésre, nagy hőhatásra utaltak, így a tűz okaként mind az elektromos rendszer rövidzárata, mind akár az üzemanyagrendszer meghibásodása volt valószínűsíthető.
