## Biztosítéktábla-diagnosztika

## Javítható BSI

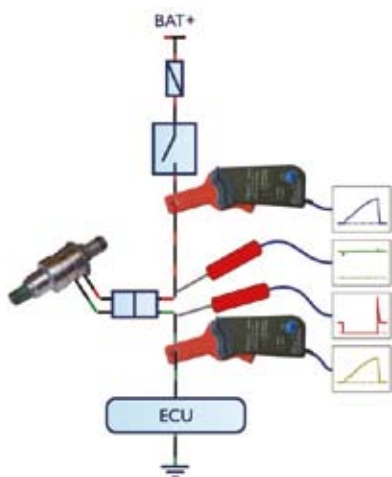
**1. ábra: befecskendezőszelep áramkörének feszültség- és áramviszonyai**

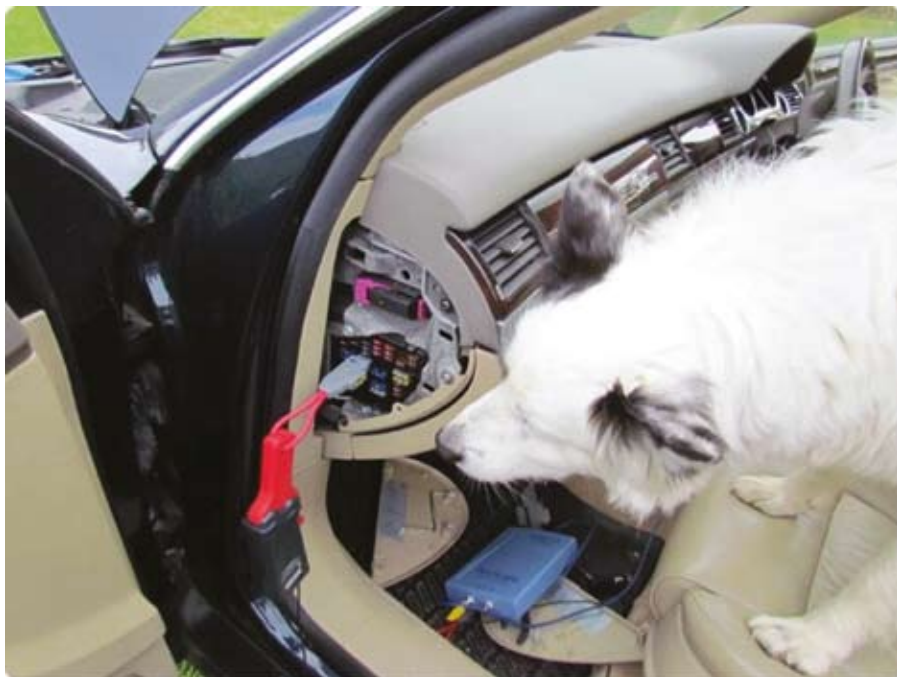
**2. ábra: 60 A-es lakatfogó bekötése a biztosíték helyére betett mérőhurok segítségével**

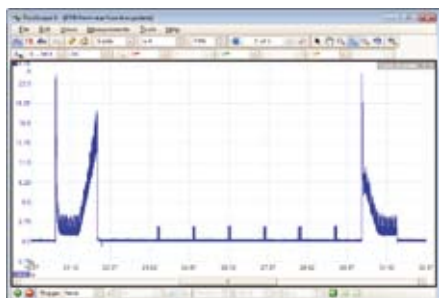
**7. ábra: elektronikus parkolófék áramfelvétele**

A **7. ábrán** látható regisztrátum eleje az EPB befékezési fázisát mutatja. Látható a fékbetét-működtetés elején a villanymotor-nak kezdeti 20 A-t is meghaladó áramfelvétele, majd a fékbetétmozgatás során egy jóval alacsonyabb áramfelvétel és végül a parkolófék teljes befékezetttségét biztosító kb. 18 A áramfelvétel. Ebből a csúcserték-

ből ismeri fel az EPB elektronika a parkolófék befékezett állapotának elérését. A regisztrátum végén, a fék kiengedésénél az előbbi folyamat fordítottja látszik, eleinte a motor nagy kezdeti áramfelvétele, majd ennek fokozatos csökkenése. A regisztrátum közepén látható kb. egy másodpercenként következő impulzusszerű áramfelvételek a rendszer öndiagnosztikájából adódnak. Mivel az EPB mind a két hátsó fékszerkezetet fékezi, így akár ezeket külön-külön lemérve a mérési eredmények összehasonlíthatók. Vájlék hasznára!
