# A rejtélyes IMRC-szelep

Honda Accord 2.2 i-CTDi

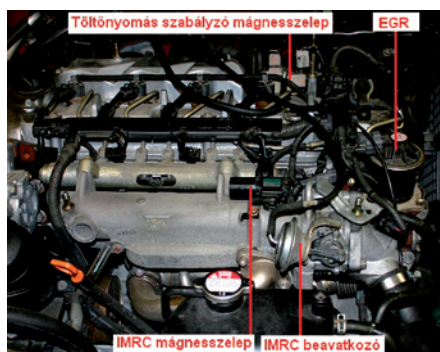
A motortérben szétnézve: bizony, sűrű... A Honda számos kitűnő benzineszt épített már, ez volt az első saját fejlesztésű dízel-motorja.

Már a motor megnevezése sem túl egyszerű: az Intelligent Common Rail Turbo Direct Injection rövidítése. A név kötelez: egészen érdekes műszaki megoldásokat alkalmaztak, ilyen a levélben említett IMRC-rendszer is.
