Vezérlőkészülékek rejtélyes meghibásodásainak nyomában

Biztosan sok szervizes szakember találkozott már azzal a problémával, hogy a gépjármű elektronikus hálózatának vizsgálata közben az egyik vezérlőkészülék hirtelen, mégpedig a betartott óvintézkedések ellenére, felmondta a szolgálatot. A KRAFTHAND múlt év végi számában megjelent írás szerint, a BOSCH cég fizikusai évek óta folytatnak vizsgálatokat, és úgy tűnik, hogy nyomára bukkantak a mindaddig rejtélyes meghibásodások okainak.

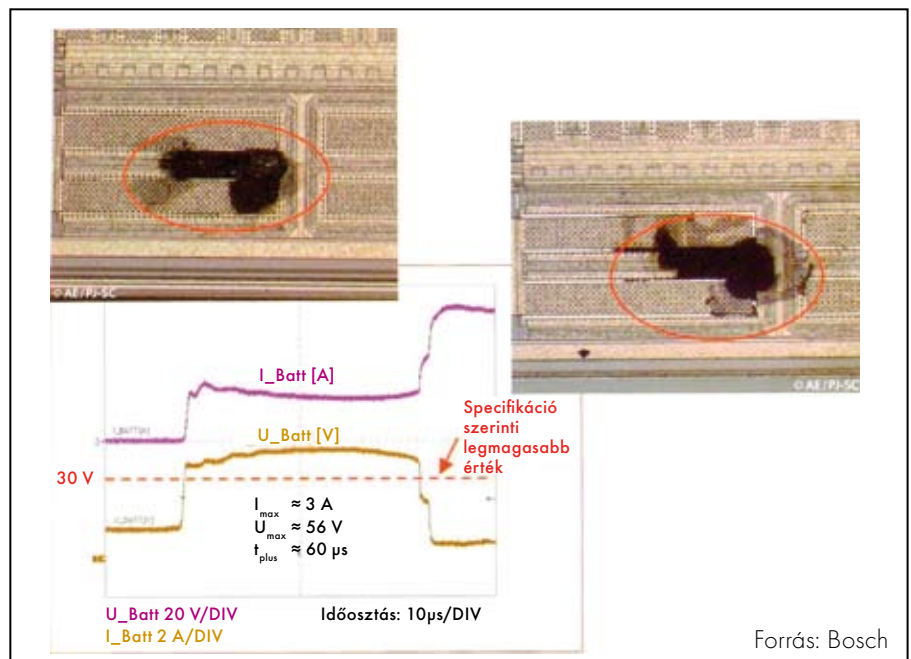
1. ábra

A vezérlőkészülékek gyártói, a reklamációk keretében beküldött vezérlők alapos átvizsgálása után megállapították, hogy a készülékeken gyakran olyan karakterisztikus sérülések találhatók, melyek okai két nagy csoportra oszthatók:

Az első csoportba, a széles körben ismert elektrosztatikus kisülések (ESD, Electrostatic Discharge) által okozott károkat sorolták, megjegyezve, hogy ezek a kisülések a meghibásodások viszonylag kis százalékáért felelősek.

A második csoportba, melyek nagyszámú meghibásodást okoznak (pl. a Bosch vezérlőinél 90%!) az elektromos túlterhelésből (EOS, Electrical Overstress) adódó

károk soroltattak. Megállapították, hogy az EOS-re utaló meghibásodási jegyek kb.

15-ször gyakrabban fordultak elő a vizsgált mintákban, mint az ESD-re utalók.
