Turbó-hibakeresés a gyakorlatban

- avagy a szétszaladt ménes esete

A töltőnyomás csökkenésének hibakeresése nem mindig egyszerű feladat. Egy példán mutatjuk be, hogy egészen kis hibák egészen nagy bajt tudnak okozni. Okoznak is.

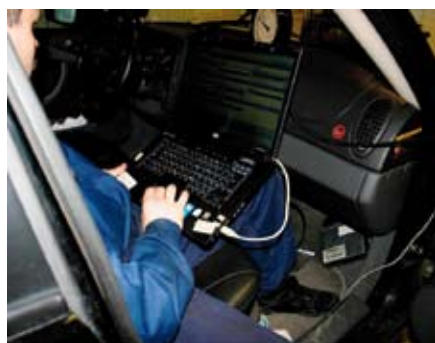
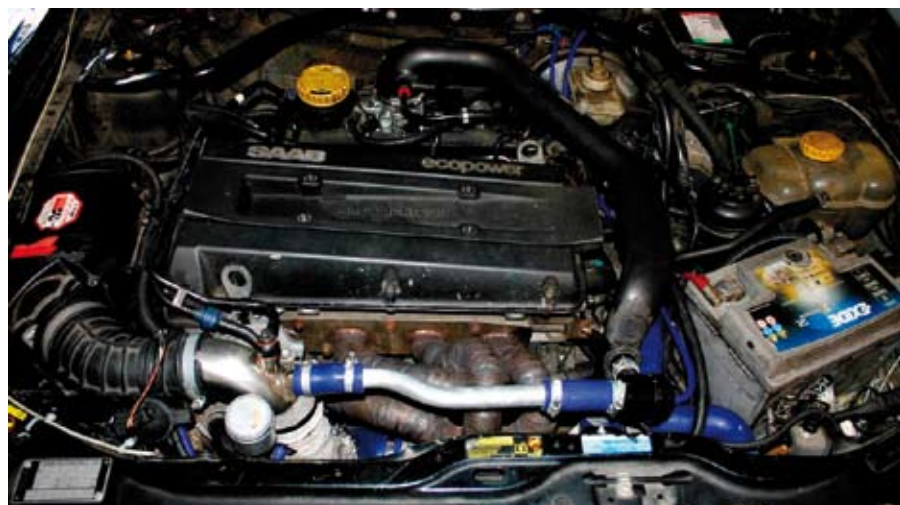
A kocsni tulajdonosa nem sajnálta a pénzt és az energiát arra, hogy összeállítson egy nagyon „ütős”, a kategóriájában kiemelkedő teljesítményű autót. A visszafogott külsejű kétliteres Saab 9.3 SE motorja eredetileg 185 lóerő volt, amit a duplájánál is többre emelt a lelkes gazda. Csupán a motort érintő módosítások felsorolása sem egy rövid lista, ahogy a Néptéletben olvashatjuk: „Garrett GT286ORS (0.64) golyóscsapágyas turbó, Siemens Deka 630cc injektorok, JETEX 3” kipufogórendszer ver-

senykatalizátorral, Abbott racing könnyített lendkerék, Auto Verdi hajtókarok, Wössner dugattyúk, speciális főtengely, Setrab olajhűtő, Walbro 255L/H benzinpumpa, Forge Intercooler, Forge lefűjószelep, Sachs SRE kuplungszett, Mitsubishi EVO 8 légbeömlő, MAPTUN stage 6+ szoftver”. Korábban vezettük már egy-két alkalommal az autót, kevés gyorsabb autóval volt szerencsénk találkozni.

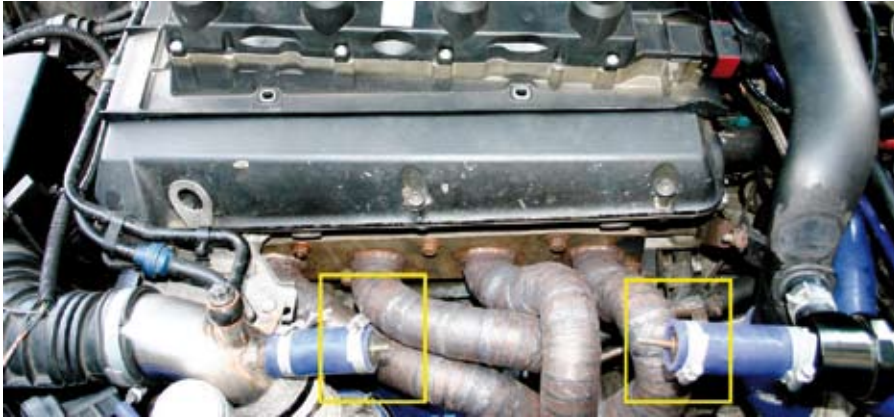
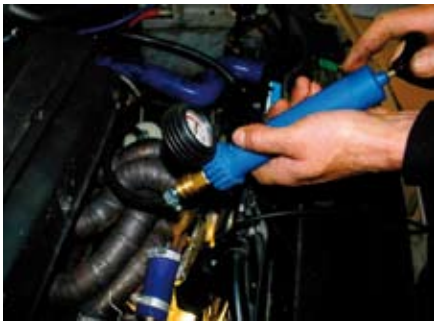
Kompresszió-végnyomás: rendben. Egyik gyertya porcelánja sérült, a menete is, cse-

réltük, de a hibával nyilvánvalóan nincs közösítő viszonyban sem. A hibátárolóban egyetlen, a hibával összefüggésbe hozható hibaüzenet sincs. Az utólag beépített töltőnyomást mérő műszert ellenőrizzük, „mennyi is az annyi?”, de a saját, kisebb malomkő nagyságú precíziós műszerünk hasonló, gyalázatos értéket mutat. (Ezt a nyomást közvetlenül a szívószelepek előtti térben mértük.)
