A biodízel szivattyúgyilkos?

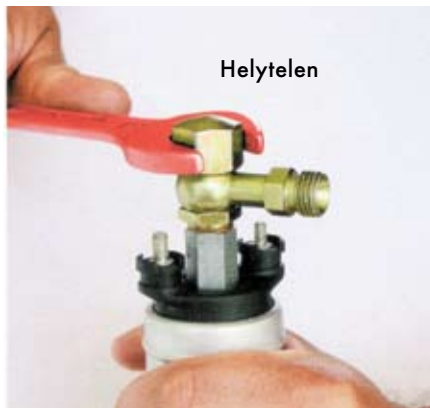
3. ábra

órai RME üzemelés után lakkszerű fényes lerakódás, szigetelőréteg alakul ki (1. ábra). Mindez gyors kefebeégéshez vezet. A fenti probléma ismeretében már tudjuk, hogy a 2010-es új VW Sharan leírásában miért írják a következőket: a tartályszivattyú villanymotorjaként a különféle tüzelőanyagok, tüzelőanyag-keverékek károsító hatása miatt elektronikus kommutálású, kefe nélküli motort alkalmaztak. Az idézett forrásmunkák végezetül a szivattyúcserénél a helyes szerelésre hívják fel a figyelmet. Amennyiben a 2. ábra szerint járunk el, könnyen szivattyútörés lehet az eredmény (3. ábra). Az üreges csavar, üreges csőcsatlakozó rögzítésénél a helyes szerelési módot mutatja a 4. ábra.
