Vákuumnyomozás

Egy Seat Cordoba 1.2, 12 szelep, évjárat: 2004., motorkód: AZQ Simos befecskendező-rendszer. A panasz: a kocsi indíthatatlan. Előző nap még nem volt vele baj, de másnap, már ki tudja mért, nem indult be. Egy kolléga előzetes megállapítása az volt, hogy nagyon benzinesek a gyertyák, sokat fecskendez be, és ez teljesen eláztatja a gyertyákat. Vízhőmérséklet-érzékelőre terelődött a gyanú.

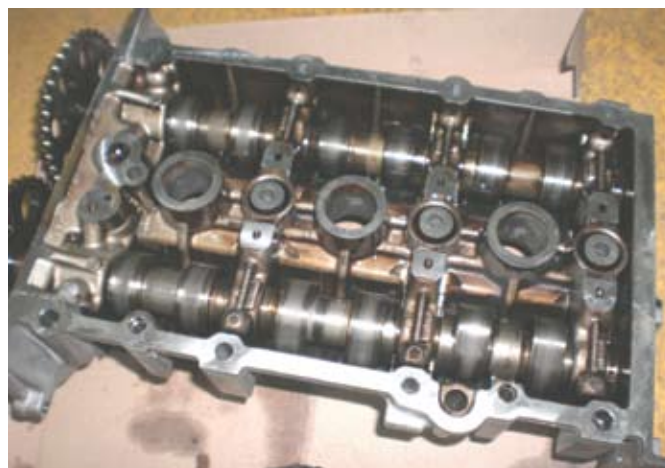
5. ábra

a 12! De lehet, hogy nem tömítenek. Felöltöttem a szelepeknél a szívó- és kipufogócsatornákat, de semmi szívárgás az égvilágon. Ami feltűnt, hogy a hidrotőkék teljesen üresek, az összes! Vagyis itt olajnyomás még mutatóban sem volt. Mivel lent volt a hengerfej, még egy alapos mosást kapott az olaj csatornába. És láss cso-
