# A töltőlevegő nyomában

Egy Renault Laguna 2 (1.9 dCi, F9Q.750 motorkód, 2002-es évjárat) érkezett hozzám a műhelybe. Az ügyfél panasza az autó teljesítményének érezhető csökkenésére és a világító mil lámpára vonatkozott.

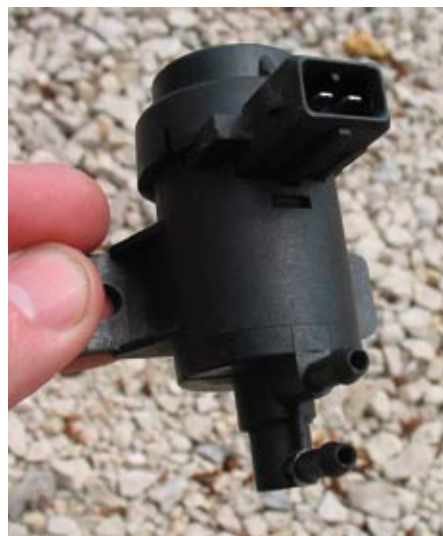
Bevallotta azt is, hogy az így láthatóvá váló, a szelepből kiágaskodó kis rudat, amelynek a végén egy kis bevágás van, elkezdte egy

csavarhúzóval csavargatni ide-oda. (Tapasztalom, hogy az autótulajdonosok, de még a szerelők egy része is, kínzó vágyat érez a csavarható alkatrészek elcsavarása iránt.)

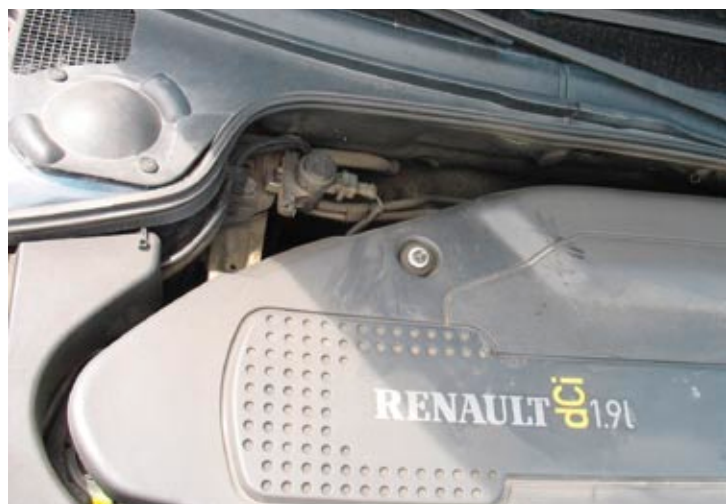
Hát ez szép, gondoltam magamban. Az járt a fejemben, hogy csak a töltőnyomással lehet probléma. Ennél a típusnál is a motortérben, a töltőlevegő-hűtő (intercooler) csövén van a töltőlevegő abszolútnyomás-érzékelő (MAP-szenzor). A tulajdonos elmondta, hogy a MAP-szenzort már márkaszervízben is cserélni akarták, de ő ebbe nem egyezett bele. Később kiderült, hogy helyesen tette, mert „csak” az érzékelő csatlakozójának tövénél volt két vezeték, a jel- és a testvezeték, elszakadva, már csak a szigetelés tartotta össze őket. Ahogy lehúztam a szigetelést, lejjebb is volt egy szakadás a jelvezetékben. Arra gondoltam, hogy az ECU növelni szeretné a töltőnyomást, de nem kap visszacsatoló jelet a MAP-szenzortól arról, hogy mennyire is tölti fel a motort. Mivel nincs visszacsatolás, ezért, hogy megkímélje a motort a mechanikai károsodástól, vészfűtésre kapcsol és egy biztonsági üzemmódban jár. Nagy nehezen kijavítottam a szakadásokat. Jöhetett a próbaút! Nem változott semmi! Ugyanúgy megmaradt a lecsökkent teljesítmény, ráadásul még füstölt is a motor. Az időből ennyire futotta, mert a tulajdonosnak erre volt ideje. Javasoltam, hogy a hétvége után, ha tudja, hozza vissza a kocsit és akkor közelebbről meg tudom vizsgálni. Eltelt a hétvége, eltelt vele együtt a húsvét,
