A turbófeltöltők meghibásodásai

A turbófeltöltők az utóbbi időben nélkülözhetetlen elemévé váltak a dízelmotoroknak. Számos alkalommal nagy vonalakban szó volt már a felépítéséről, a működési elvéről, valamint a legújabb konstrukciós megoldásokról. A cikkben igyekszem bemutatni a turbófeltöltők leggyakoribb hibáit és azok okait.

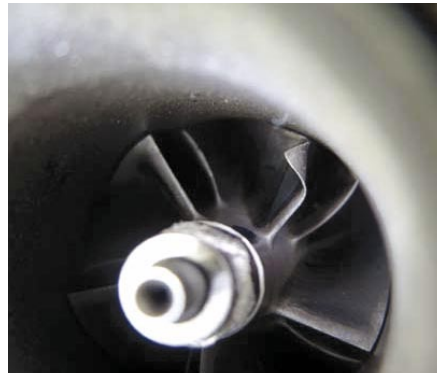
2. ábra

ségétől függően a turbófeltöltő lapátjai különböző módokon sérülhetnek (letörik egy darab anyag, elgörbülnek a lapátok) (1. és 3. ábra). A forgórész ilyen nagy fordulatszámanál még az olyan kis szemcsék is,

mint pl. egy homokszem, igen komoly veszélyt jelentenek a turbófeltöltőre. A turbófeltöltő lapátjainak sérülése következtében megszűnik a forgórész megfelelő kiegyensúlyozottsága, aminek következtében nö-

vekszik a forgórész játéka, és ez az egész berendezés komoly sérüléséhez vezet. Az ilyen típusú veszély csökkentése érdekében mindenekelőtt rendszeresen cserélni kell a légszűrő betétjét (neves gyártók szűrőit kell használni). A cseréje alkalmával ügyelni kell arra, hogy a szűrőbe lerakódott szennyeződések, vagy a szűrő házának darabjai ne jussanak be a motor szívórendszerébe. Ellenőrizni kell a légbeszívó rendszer tömítettségét és tisztaságát is.
