# Gumiabroncshibák

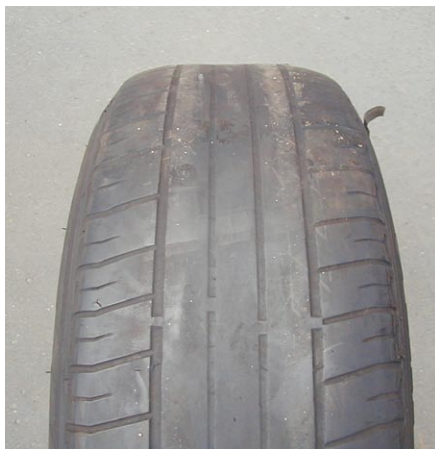
2. ábra

Elsősorban olyan járműveknél, melyek gyakran futnak kis terheléssel, nagy sebességgel a nem hajtott kerekek abroncsain rendellenes, fűrészfogszerű kopáskép jelenik meg (2. ábra). Ehhez folyamatosan erősödő zaj is társul. Kiváltó oka a különböző járműrezgések összegződése. A

hiba az azonos oldali kerekek felcserélésével korrigálható, illetve előzhető meg. Ezt érdemes sűrűn (szervizajánlás: 5000 km-enként) elvégezni. Saját tapasztalatom: egy nyári szezonban kb. 30 000 km-t tettem meg. Következő tavasszal, amikor a téli kerekeket a nyáriakra cseréltem, a tökéletes futómű-geometriával bíró, korábban hibátlanul út- és iránytartó gépkocsim elhúzóssá vált. A hiba a kerekek korábbi pozíciójába visszaszerelésével azonnal megszűnt. A cserével addigra elkéstem.

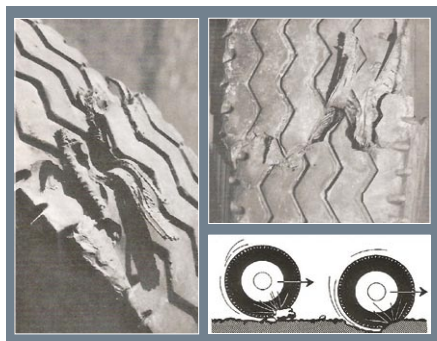
11. ábra

A gumiabroncsok nagyon sok mindent kibírnak, de sérülékenyek. Néhány üzemeltetési okokból származó tönkremenetelt ismertetünk. Éles akadályra történő durva felhajtásnál (pl. járda) a radiál abroncs oldalfalának szövetszerkezete sérül. A tünet: az oldalfalon

kitüremkedés jelenik meg, ami fokozatosan növekszik. Még egyértelműbb, ha a „dudor” ugyanazon sugár mentén mind a külső, mind a belső oldalon megjelenik. További üzemeltetésekor az oldalfal át is szakadhat (11. ábra). A külső mechanikai hatás többnyire nyomot hagy. Az ütés a futófelület károsodását is okozhatja (12. ábra). A 13. ábra éles tárgy által okozott sérülést, a 14. számú köves talajon történt kipörgetést tükröz. Kis nyomással, vagy pl. defekt miatt leeresztett kerékkel való közlekedés az oldalfal szakadását (15. ábra) vagy a fokozott hőterhelés miatt kialakuló roncsolódását (16. ábra) eredményezi. A 17. sz. ábrán látható sérülés ikerkeres hasznójár-
