Amire a gyártók nem gondoltak...

Dízelmotor-izzógyertyák „kibányászása”

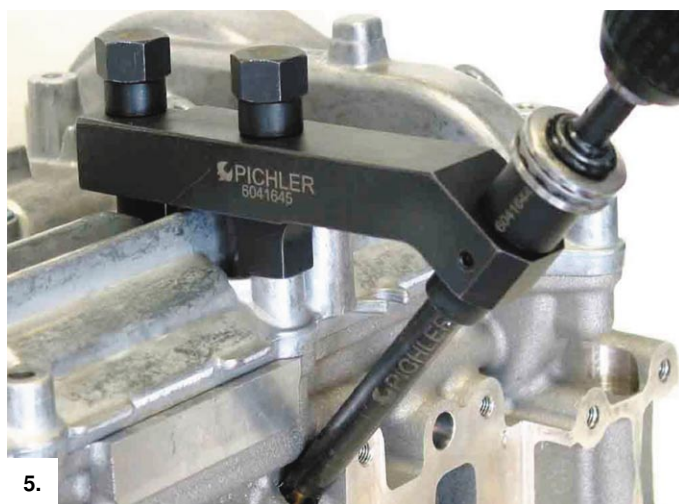
kor nem az izzócső végénél szorult meg a gyertya. A 4/a és a 4/b képek a törött elemekre mutatnak példákat. Amennyiben az izzócső is beletörik, akkor adott mélységig ki kell fúrunk. Ehhez (is) fúrószarvezető készülék szükséges. Az 5. ábra egy típushoz mutat ilyen készüléket, a 6. ábra pedig a fúráshoz történő ráállást szemlélteti (Mercedes CDI M8x1 OM642). Ha készen vagyunk a beletört cső adott mélységű kifúrásával, ilyen módon való kiforgácsolósos eltávolításával, akkor egy készülékben vezetett lépcsős fúróval további két mű-

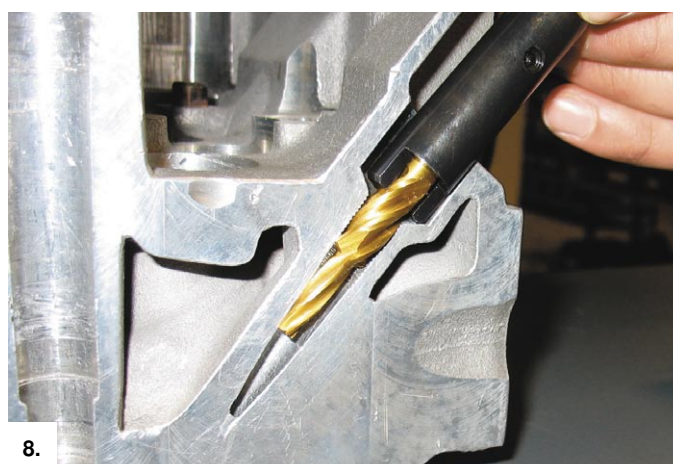
veletet hajtunk végre (7. ábra). Ki, illetve le kell fúrunk belülről a gyertyaházmenetet, mert másképpen nem tudunk szabad utat adni a gyertyaház kihúzásához. A bennmaradt gyertyaház kezdeti szakaszát is fel kell fúrunk a majdani menetfúrás előkészítéseként. A 8. ábra, nem túl szerencsésen, gyertya és a készülék nélkül mutatja a lépcsős fúrót a helyszínen. A 9. ábra javít valamit a helyzeten: itt már a menetrészt eltávolította után azt látjuk, hogy az izzógyertyaházba belemasztta a fúró első, kisebb átmérőjű szakaszát. A 10. ábra a kifúrt menetet és a gyertyaház csőszakaszának „megmunkált” végét is láttatja.

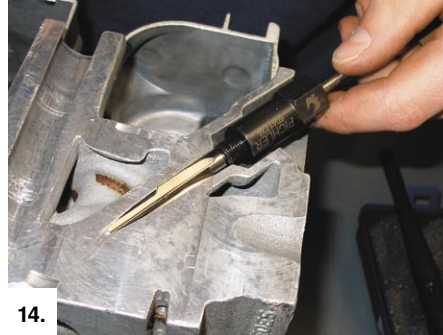
A gyertyaházat a bennszakadt izzócsővel ki kell húznunk. Természetesen az első feladat a menetfúrás. A 11. ábra csak a művelet helyét mutatja, a készülék használata itt sem nélkülözhető. Ezek után menetes orsót hajtunk a gyertyaház vadonatúj menetébe. A 12. ábra a „nagy percek” tanúja: az orsót ellentartva, talpcsapágyra felfekvő anya elforgatásával megpróbáljuk a gyertyaházat kihúzni. Többnyire sikerül! Ezt további „igazítási” művelet követi: mind a hengerfejben a gyertyaház ülését, mind az izzócső hengerfejfuratát meg kell tisztítanunk, helyes geometriáját vissza kell állítanunk. A célszerszámot a 13. ábrán, az oktatómodellben végzett műveletet a 14. ábrán láthatjuk.

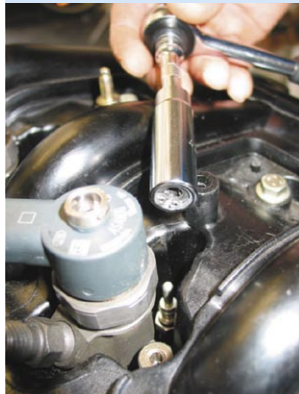
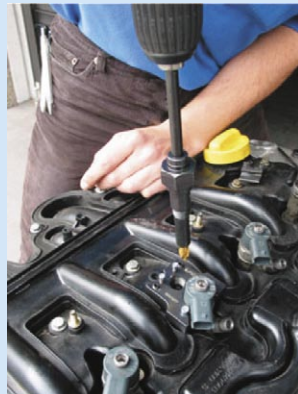
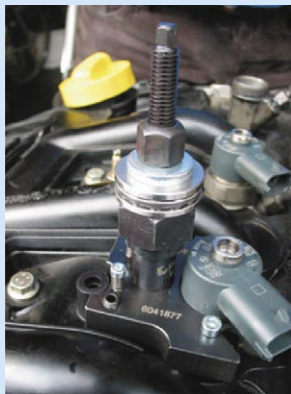
A Renault dCi 2,2 literes és a 2,5 literes G9T és G9U motorjai (gyertya M10x1), a nehezen elérhető izzógyertya-beépítés miatt, még több segédeszközt igényelnek. Azért is, mert a „kibányászásához” nélkülözhetetlenül szükséges törésnél a gyertya különböző helyeken törhet el. A maradványok kiemeléséhez újabb eszközökre lehet szükség. A fúró, a menetfúró és a kihúzás megvezetéséhez itt is készülék szükséges. Az elmondottakat a mellékelt ábrák illusztrálják (Pichler Art. Nummer 6041870).
