## Honda FR-V dízeldiagnosztika

# TURBÓ, EGR, LÉGTÖMEGMÉRŐ, VAGY VALAMI MÁS?

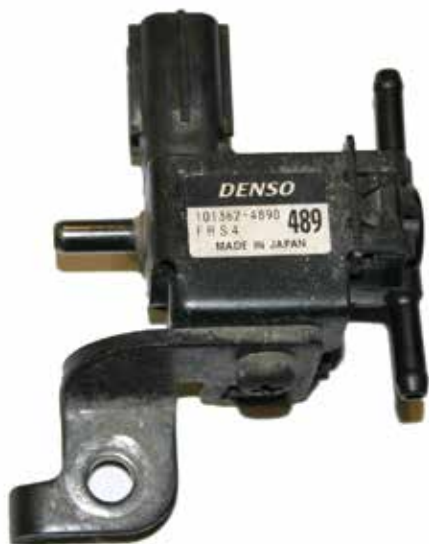
Ügyfelünk ugyan meglepetéssel vette tudomásul, hogy három alkatrésze

is szükség van a továbblépéshez, de végül megrendelte a gumicsövet, az EGR-szelepet és az IMRC szabályzó-szelepet is.

Az alkatrészek beépítése után a hibajelenség teljesen megszűnt, az IMRC célértéke és megvalósult pozíciója minden üzemállapotban megegyezik, és semmilyen zavaró hanghatás nem lép fel azóta.
