Egy rosszul visszahelyezett gumikéder eredménye

# BEÁZOTT AUDI MMI 2G HIGH

Az alany egy 2008-as évjáratú Audi A6 3.0 TDI, melynek az MMI- (Multi Media Interface) rendszere semmilyen életjelet nem adott magából. Az autó alapvetően hányatott sorsú, egy évet állt motorhiba miatt, majd a talpraállítás során gyűltek a hibaesetek. Az MMI esetében a hiba okozója egy korábbi javítás során elkövetett hanyagság volt, melynek következménye egy tönkrement alegység és lázas méregetés. De ne szaladjunk ennyire előre, kezdjük az elején...

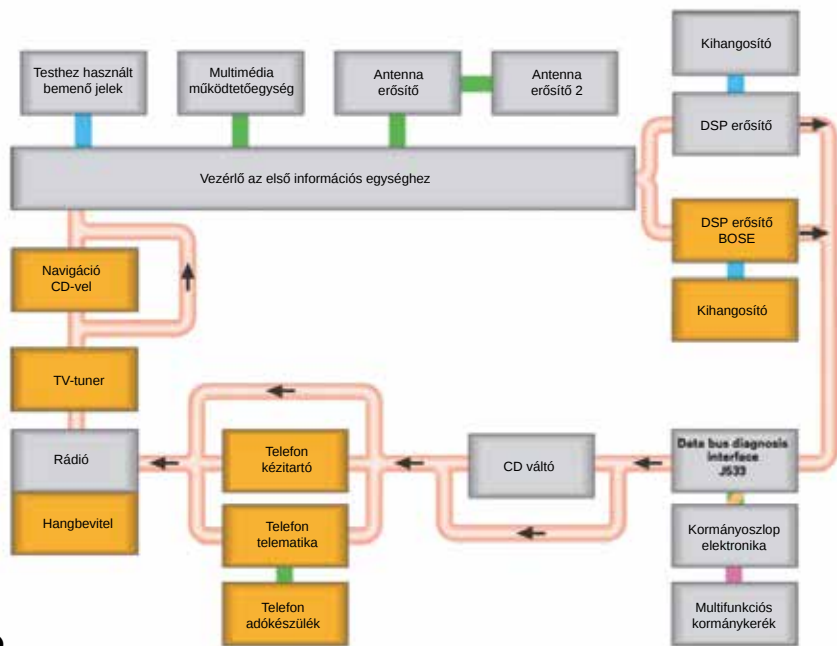
2

A részletes diagnosztikához meg kellett keresni a részegységeket az autóban. Az alanyban a 2G High felszereltségű MMI-t szerelték ❷, melynek egyik része a csomagtartó bal oldalán levehető fedél mögött helyezkedik el ❸, a CD-váltó pedig a kesztyűtartó mögött található ❹. A csomagtartóhoz érve feltűnt, hogy a C-oszlopon lévő borításon víznyomok, foltok találhatók ❺, melyek egyenesen

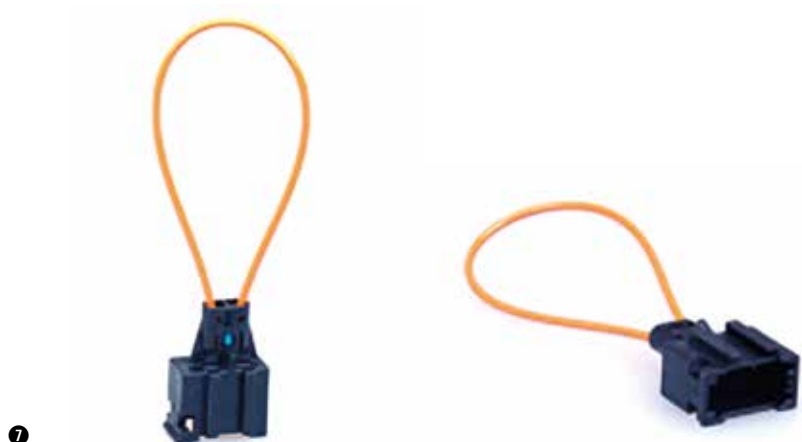
A beázott navigációs egység kiszérése után a többi elem ellenőrzése következett. Azért, hogy a kommunikációs kör ne szakadjon meg az optikai kábelben, ezért a ki- és bemeneti szálat „rövidre zártuk” 6. Elegánsabb egy záró hurkot alkalmazni 7, de ennek hiányában a csatlakozó szétszerelése 8 9 10 11 és
