Kipufogógáz-fűtés Ford módra

DR. NAGYSZOKOLYAI IVÁN

A kipufogógáz elég meleg ahhoz, hogy ne kelljen fűteni, sőt inkább hűteni kellene. Vagy a kipufogógáz hőjével, hőcserélőn keresztül fűteni az utasteret? Van ilyen is. Melegíteni félvezetőket, hogy azok áramot termeljenek? Van ilyen is. Vízet forralni a kipufogógáz hőjével, hogy az utána egy kis gőzturbinát forgasson, az meg egy generátort? Van ilyen is. De fűteni? Bizony néha azt is kell, mert a dízel kipufogógáza nem mindig kellően meleg ahhoz, hogy a DPF-ben lerakódott kormot felizzítsa, elégesse, tehát a szűrőt regenerálja. A hőfok növelésének kézenfekvő módszere a gázolaj kipufogórendszerbe juttatása és elégetése. Erre mutatunk be példát, ahogyan azt Ford dízelautóin – egyes típusokon – megvalósította.

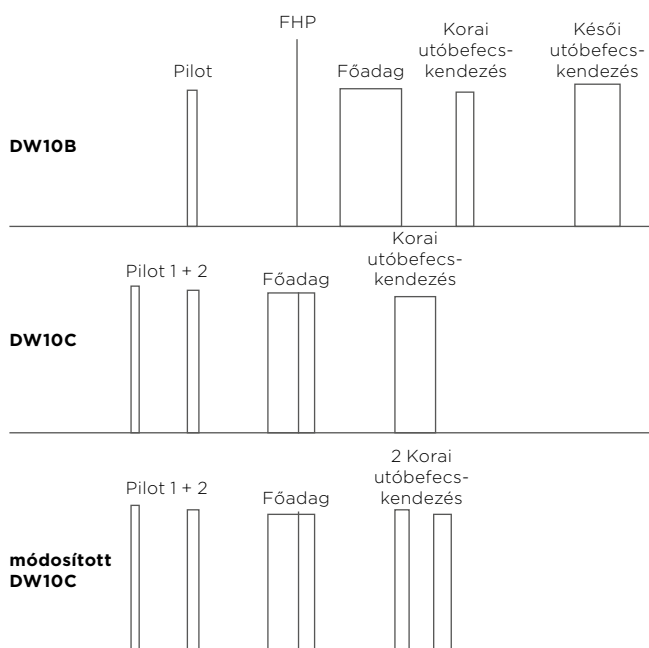
1 Befecskendezési stratégiák

kendeztek, az el nem égő, de elpárolgó gázolaj bejutva az oxidációs katalizátorba hőt fejlesztett. Ez jobbára megoldotta a kritikus üzemállapotú regenerációt, de a gázolaj egy része a hengerfal mentén a karterterbe jutott, a motorolajat felhígította. Több gyártó is elállt ettől a megoldástól. Az 1. ábra Ford befecskendezési stratégiákat mutat be.

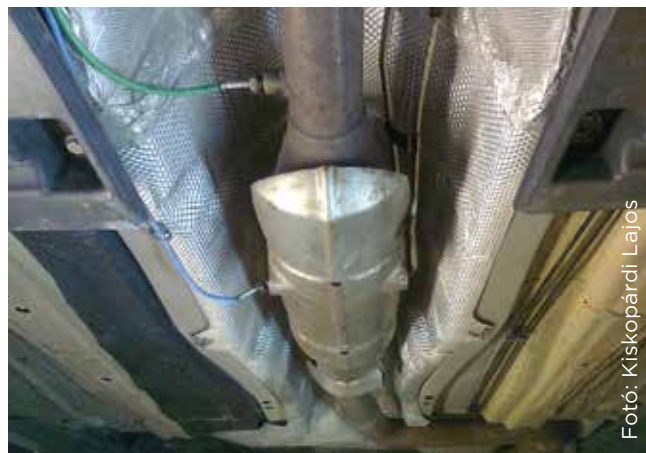
5 A gépkocsiba épített DEC- és cDPF-egység, a hőmérők és a nyomásérvételi csövek

Gépkocsiba szerelt állapotban, az erről készült fényképen jól megfigyelhetjük a két hőmérő vezetékét 5.

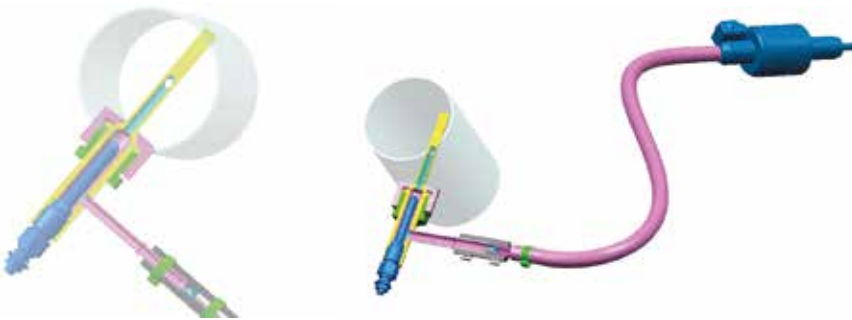
7 A párologtatóban az izzógyertya elhelyezése és a gázolaj hozzavezetése

Az elpárolgatóban, kis kilépőfurattal ellátott csőben, dízel izzógyertya van 7. A csőbe, így az izzógyertyára kerül a gázolaj. Az elpárolgatózott gázolajgőz a furaton jut ki és keveredik el a kipufogógázzal. A kialakítás azonos a

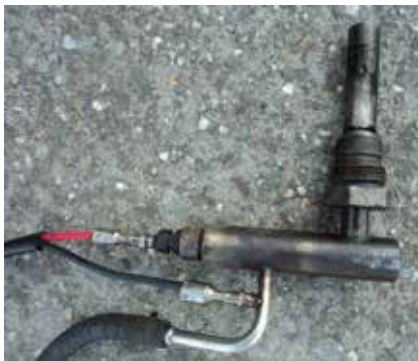
8 A piros színű vezeték a pozitív tápfeszültséget adja, a fekete a gyertya testelése

3 ábrán látható változattal. A másik kiviteli változatot, mely egyezik a 2 ábrán látható kialakítással, fényképen mutatjuk be 8.

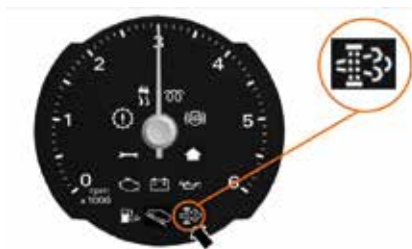
9 SOL – Soot Overload Lamp, koromterhelési lámpa
