# Gépjármű-biztosítás – kárfelvétel – kárrendezés

SIMON ROLAND

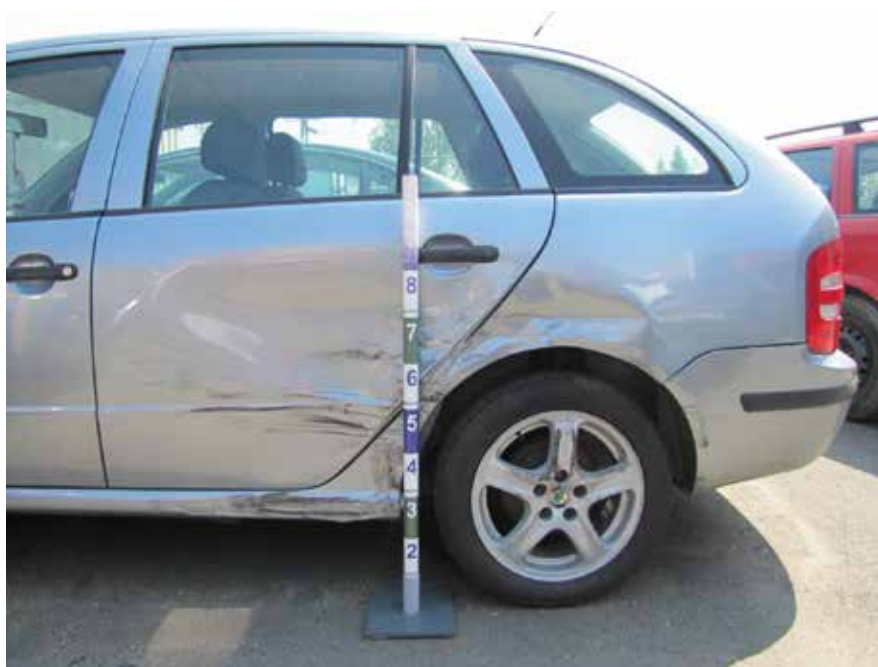
Mérőléces fotózás, a gépjárművön fellelhető károk elhelyezkedésének meghatározására. A károkozó jármű méreteire ad utalást.

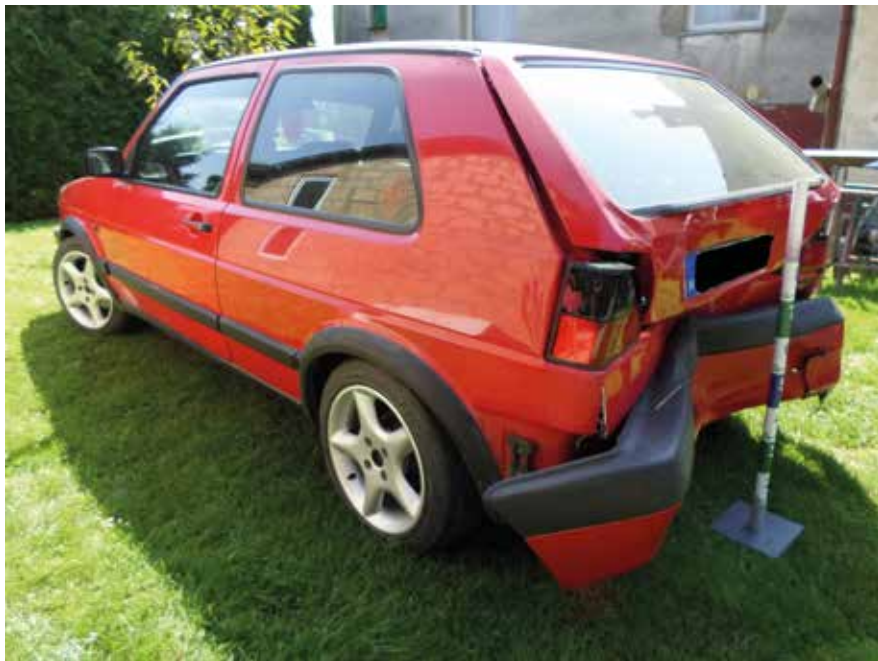
Gazdasági totálkár. A jármű még javítható, bár életkorából és értékéből adódóan a javítása gazdaságtalan.

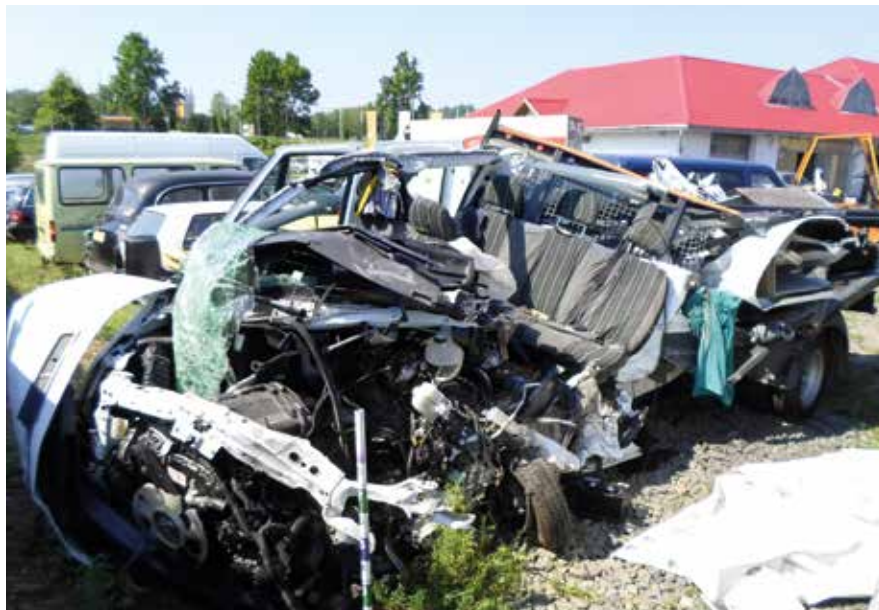
Egyértelmű műszaki totálkár.

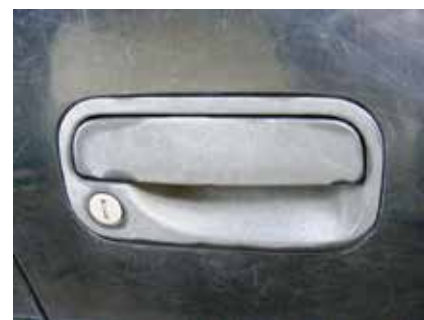
Előzményszerült ajtó. Jól láthatóak a karcolások a kilincs körül, ez már a fényezés 50%-os avulását vonja maga után.

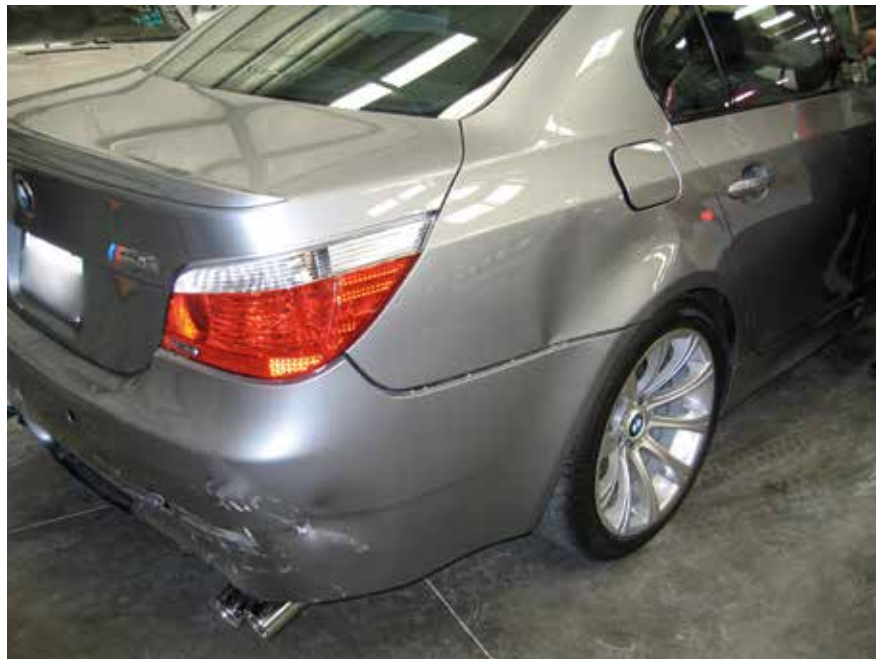
Látható, hogy ez a BMW M5-ös sérülése egy hátulról történt koccanásból ered. Az ütközés hatására jól látható, hogy a lökhárító és a jobb hátsó sárvédő sérült. A lökhárító természetesen ezáltal cseréje és az új darab színre fújására szorul, de a sárvédő a klasszi-

kus kikalapálással nem lesz javítható. A tankajtón is látható, hogy ez az elem bizony az ütközés hatására előre mozdult el, így a húzópad segítségét kell igénybe venni a helyreállítás során. Ennél komolyabb sérülések esetén előfordulhat az elem komplett cseréje is, ilyen esetekben öregebb autónál megfontolandó, hogy a helyreállítás gazdaságos lesz-e. Egy ilyen hegesztett elem cseréje komoly beavatkozás egy autó életében, mert magához a jármű szerkezetéhez nyúlunk. Ezért is fontos a megfelelő technológia használata, mert egy későbbi baleset során a cserélt elemnek is úgy kell viselkednie, ahogy a gyári elem viselkedne. Itt még hozzá kell tenni, hogy a hátsó ajtóra az ütközés ereje rátolhatta a sárvédőt, így az ajtó spotfényezését is be kell kalkulálni. Ez azt jelenti, hogy nem az egész ajtót, hanem csak a sárvédőhöz közeli részét kell a sárvédő mellé fűjni. A sárvédőtől hátrafelé haladva, hamar meg is állhatunk a lökhárító jobb oldali nyúlványánál. Itt a probléma a lökhárítót felfogó műanyag, olykor fém tartóelem sérülése. Sajnos a megbontáskor ezekre is kellő figyelmet

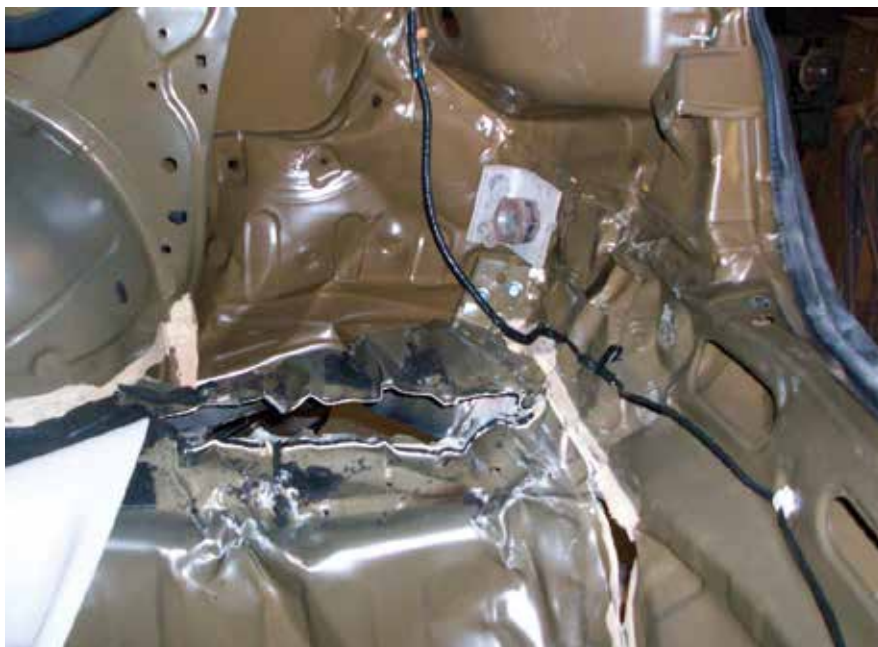
Jól látható gyűrődés a sérült fenéklemezen

A lökhárítót lebontva a hátsó me-revítőt is szemügyre kell vennünk, megítélés kérdése, hogy elég-e a javítása, vagy pedig cserélni kell-e. Ráfutásos baleseteknél mindig néz-zünk a csomagtartó kárpitja alá, meg kell győződni róla, hogy a fenéklemez épségben maradt-e.
