Nem csak karosszériásoknak

Kirobbanó zsanér

Az Autótechnika előző számában foglalkoztunk egy mind a mai napig egyedülálló világújdomsággal, a Volvo gyalogos-elütésvédelmi légszákjával, mely a V40 és az új V40 Cross Country modellekben szériafelszerelés. Az Ivanics Volvo szalonban közelebről is megnézhattük a motorháztető-nyitó szerkezetet, erről számolunk be cikkünkben.

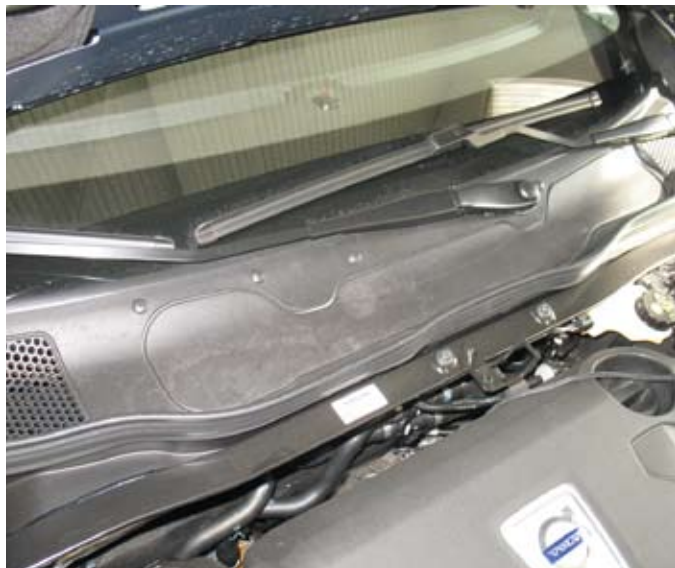
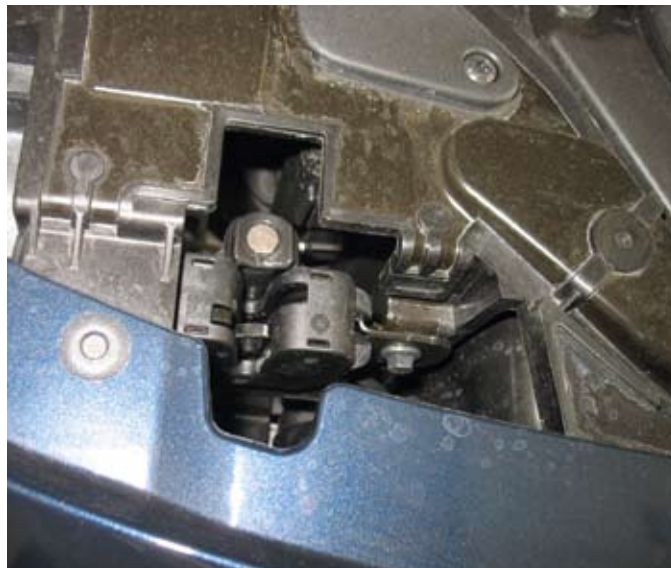
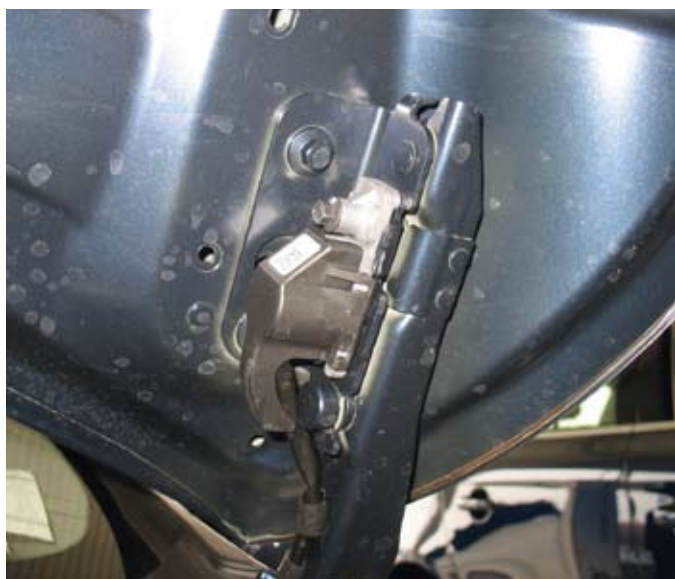
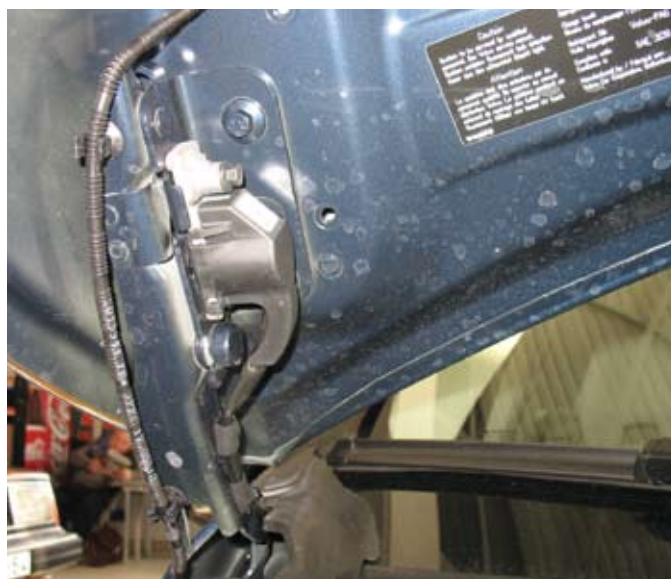
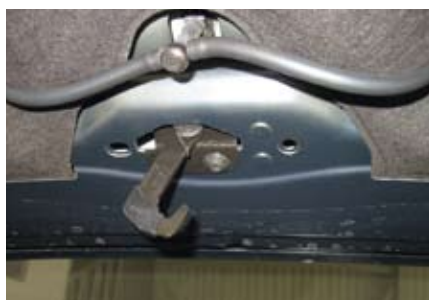
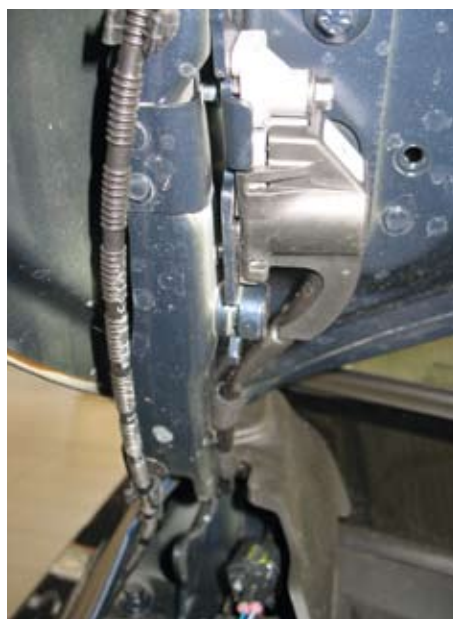
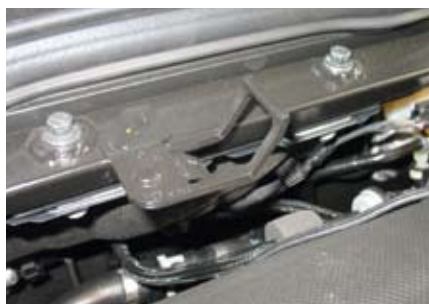
Az említett csapot pirotechnikai aktuátor – robbanótöltet – nyomja ki. Az aktuátort és gyűjtőelektronikáját a kinyomandó csapra szerelik. A fényképeken az elmondottakat nyomon követhetjük.

A fenti folyamat ezred másodperc alatt zajlik le. Normál esetben a motorháztető hátrafelé nyílik. Elöl két horgonyzási pontja van. A kézi kioldó a távolabbi zárat bowdennel reteszeli ki. A motorháztető hátsó karjait a motorháztetőhöz két egymás melletti csappal rögzítik. A kétszapos bekötés merev szerkezetet ad. Ha az egyik csapot, a motorháztetőtől távolabbikat, kihúzzuk, akkor a másik csap körül a motorháztető és a kar el tud fordulni, becsuklik. Az első horgony zárt állapotában a motorháztető szélvédő felőli oldala tehát megemelhető. Az emelést kampós ütköztetés határolja, így a motorháztető emelkedése kb. 100 mm.
