LED fényforrású VW hátsó jelzőlámpák

Cikkünkben egy VW Passat Variant bal oldali hátsó lámpacsoport sárvédőbe épített külső egységét megbontva, a megbontás különböző fázisaiban mutatjuk be. Arra a kérdésre szeretnénk választ kapni, hogy mit rejt néhány jól ismert VW típus LED fényforrású hátsó jelzőlámpája. A szétbontva látható LED fényforrású világítóegységeket több, egymáshoz hasonló, ám minden részletében mégsem azonos kivitelű lámpacsoportban alkalmazták különböző VW típusokon (pl. Passat, Jetta, Golf Plus, EOS). Más VW típusok többé-kevésbé hasonló jellegű lámpái nem illenek a sorba, mivel nem LED fényforrásúak.

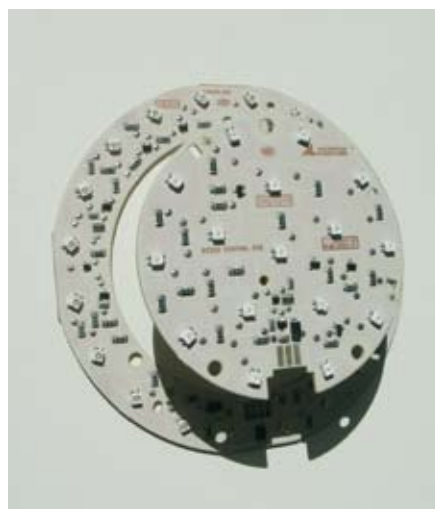
A gyűrűben egybeépítve található és működik a hátsó helyzetjelző és az irányjelző lámpa funkció. Az egybeépítés azt jelenti, hogy az említett funkciókban ugyanazon LED-ek világítanak, azaz a fényforrásaik és az átvilágított felületük (lencse, bura) is azonosak. A színek azonban eltérőek. Ugyanazon LED a külső körgyűrű jelzési módozatának függvényében vagy piros színnel és folyamatos üzemben világít, vagy borostyánsárga színnel, villogó üzemmódban.

A három funkciót magában foglaló komplett világítóegységben két különálló, de működés szempontjából nem független LED panel található. Az egyik egy 12 cm külső átmérőjű körgyűrű, melyen 20 db LED talál-

ható, a működéshez szükséges egyéb áramköri elemekkel. A gyűrűn belül, annak síkjából kiemelkedve helyezkedik el a másik, kör alakú, 8 cm átmérőjű panel, melyben 16 db LED működik. E panelnek egy külön belső lencséje is van.

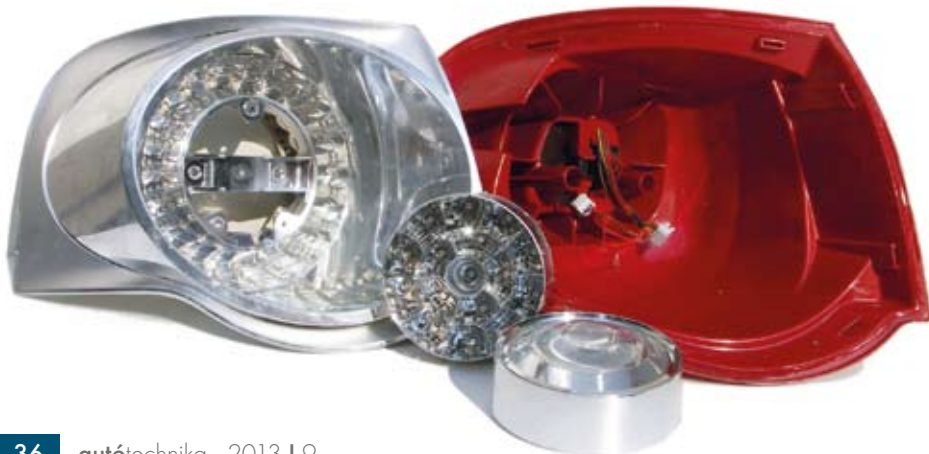
A belső körben szintén egybeépített funkciókat, hátsó helyzetjelző lámpát, féklámpát találunk. E funkciókban is ugyanazon LED-ek világítanak, az átvilágított felületük is azonos. A világító LED színe mindkét esetben piros, azonban a féklámpa működésének időtartama alatt teljes fényerősséggel, helyzetjelző üzemmódban pedig csökkentett fényerősséggel világít. Tehát alaphelyzetben — amikor a másik két funkció egyike sem működik — mind a két panel (36 db LED) egybefüggő kör alakú felületként helyzetjelző üzemmódban világít.

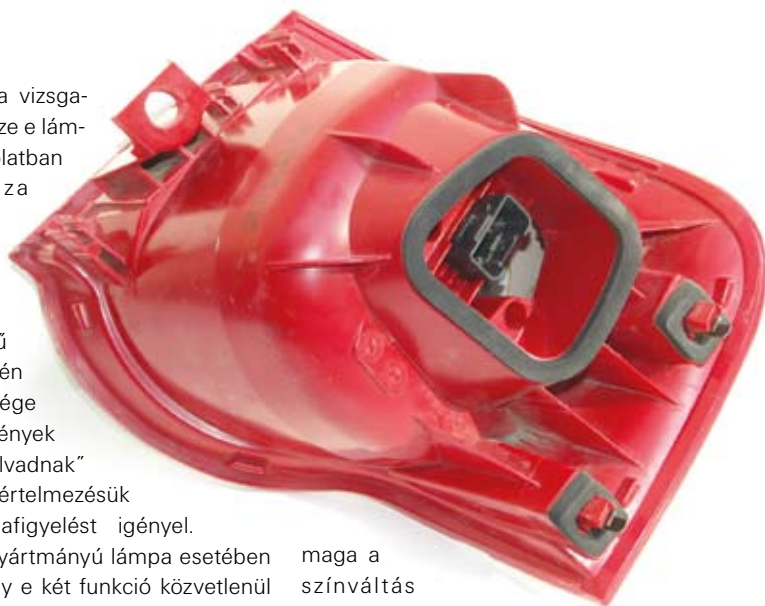
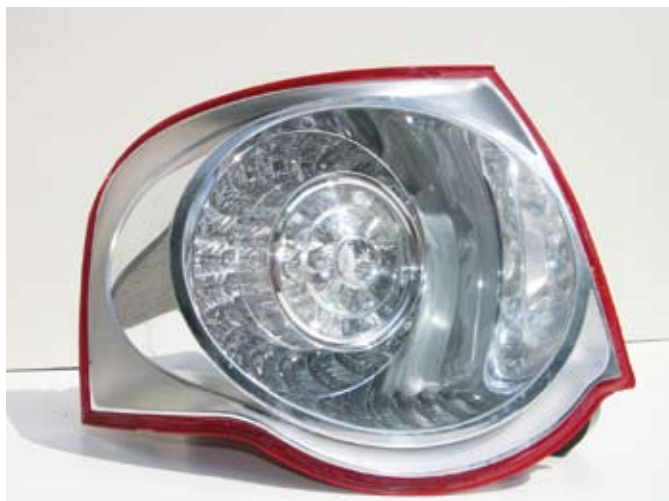
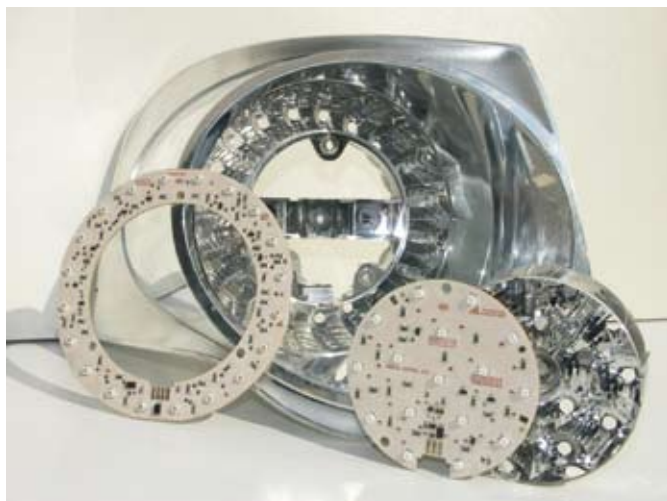
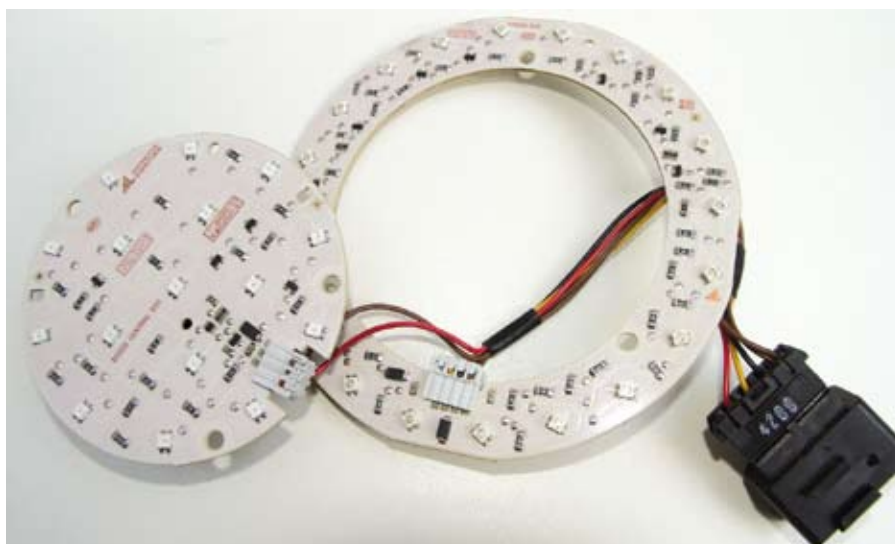
A lámpacsoport bontásának különböző fázisaiban készült fotókon láthatók a belső szerkezeti részek. Az egyik fotón megfigyelhető, hogy a ház rendeltetészerűen nem bontható, azaz nincs lehetőség a LED panelekhez történő hozzáférésre. Csakis a ház és a burva valamely módon történő roncsolásos szétválasztásával lehetne kiszerezni azokat. Roncsolás és maradandó sérülés nélkül ez nem lehetséges. Hátról csupán a négy érintkezős sorcsatlakozó csatlakoztatására van lehetőség. A szétbontott lámpa burája egy ütközés során jelentősen sérült, de olyan sajátos módon, hogy a ház érdemi roncsolása nélkül a bontás lehetővé vált.
