Keményedünk, keménykedünk?

Néhány hete egy olyan műszaki előadáson vettem részt az Autós Nagykoalíció szervezésében, ahol a gyári, (OEM) bevonatok teljes átkeményedése is szóba került. Az átkeményedés kérdése már korábban is felmerült bennem, ugyanis – emlékezetem szerint – 5-10 éve még a fogalmát sem ismertük a hologramhatásnak nevezett látványnak, melynek megszüntetése napjainkban már komoly feladat. Ennek kapcsán összeszedtem az átkeményedésre vonatkozó szavainkat és azok jelentését, valamint a szikkadási idő be nem tartásának következményeit. Ezután már „csak” le kellett írni, ami az eszembe jutott. Nézzük át együtt!

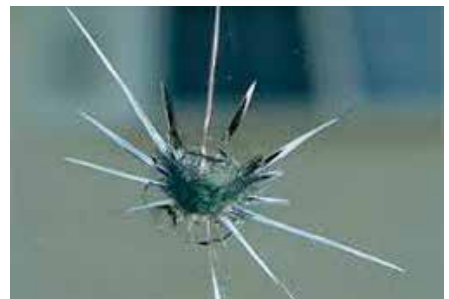
Az 1K és a 2K anyagok keményedési görbéjén látható, hogy az 1K az idő végézetéig keményedik, így 10 év után egy kőfelverődés meg tudja úgy repeszteni, mintha rideg üveg lenne, csillag alakban. Ezt követően a víz beszívárog a festékrétegek alá és elkezd aknamunkáját, melynek eredményeként néhány hónap múlva egy féltényérnyi helyen leesik a bevonatrendszer, feltárva az alatta lévő rozsdás lemezt. Ezt csak üveg sérülésével tudtam illusztrálni, íme:

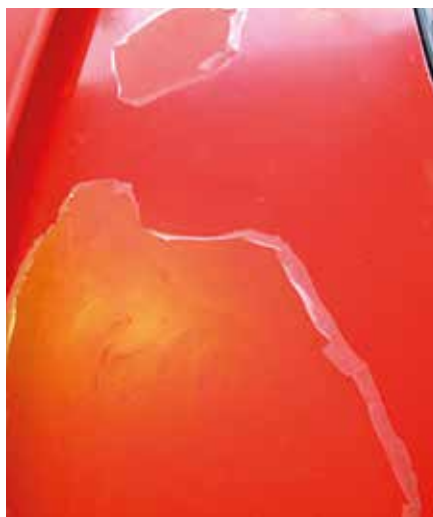
Hasonló játszódik le, ha a poliészter fillert/alapozót zárja le valaki kapkodva, vagy nagy melegben, vagy túl hamar fűt rá a kamrában. A túl vastag lakkrétegben is láttam már belefagyott buborékot. Az oldószer előbb vagy utóbb, de ki fog jönni, utat tör magának, íme:

A szintelen lakk leválása szokott borsot törni a szakember orra alá. Ennek több oka is lehet, például a túl vastagon fűjt szintelen lakk is leválást okozhat, de felmerülhet idegen hígító vagy edző használatának gyanúja is. Az okok között szerepelhet a túl gyors szárítás, a túl sok réteg, a szikkadási idő be nem tartása, vagy ugyancsak a túl meleg környezeti levegő (júliusban, kora délután...).

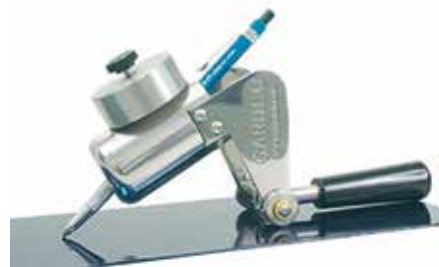
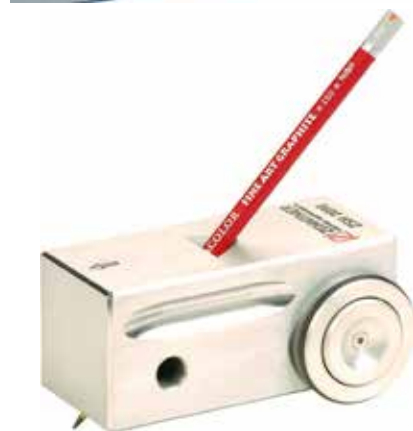
Laborkörülmények között a 45 fok sem kérdés, és a nyomóerő sem, a képen látható kocsis használatával.
