Pilis Autóüveg Kft.

SEKURIT PARTNERSZERVIZ

A SZÉLVÉDŐCSERE

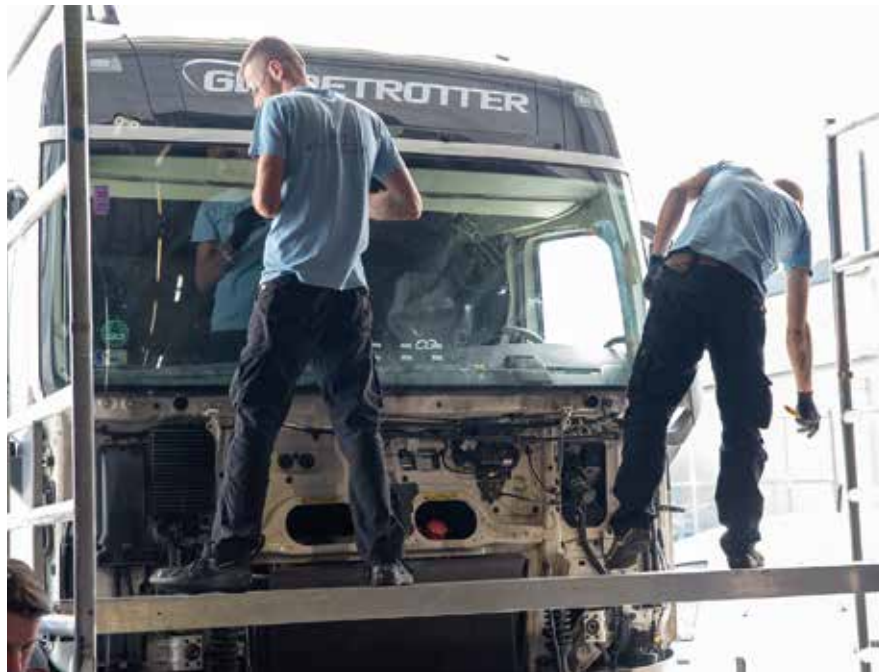
3

A műhelyajtóban álló Volvo FH16 szélvédője „több sebből is vérzett”, nagyon indokolt volt a csere. A rendkívül jó hozzáférést biztosító szerelőállványon egyszerre ketten tudnak dolgozni 3. Most elegendő volt a szikés és szélvédőkivágó húzóképes szerszám a kivágásához. A szélvédőragasztás „moderátora” Szabados Miklós, a Sika Hungária Kft. műszaki tanácsadója volt,

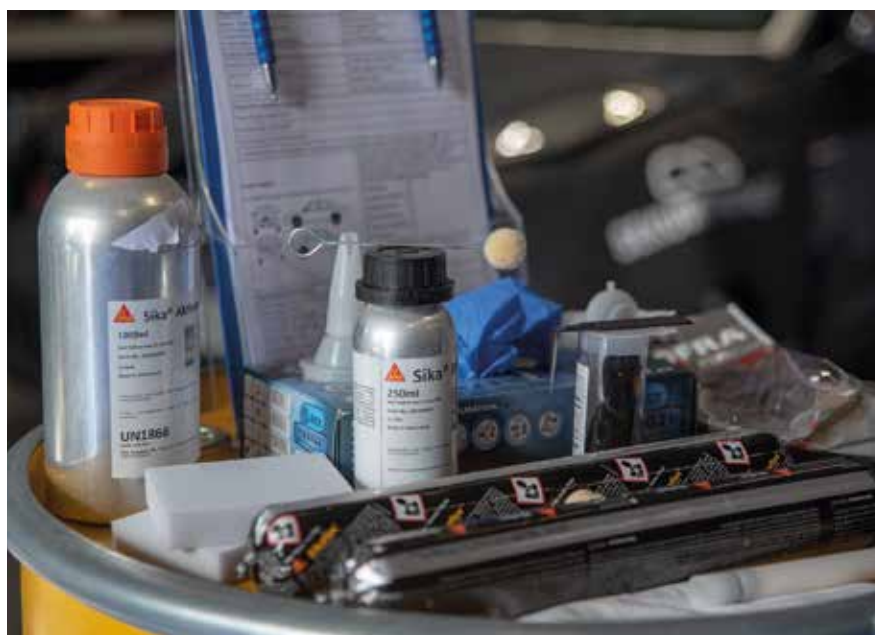
Az 5 ábrán a felhasználásra váró Sika segédanyagok és a ragasztó látható. A technológiai műveleteket fényképsorozaton mutatjuk be:

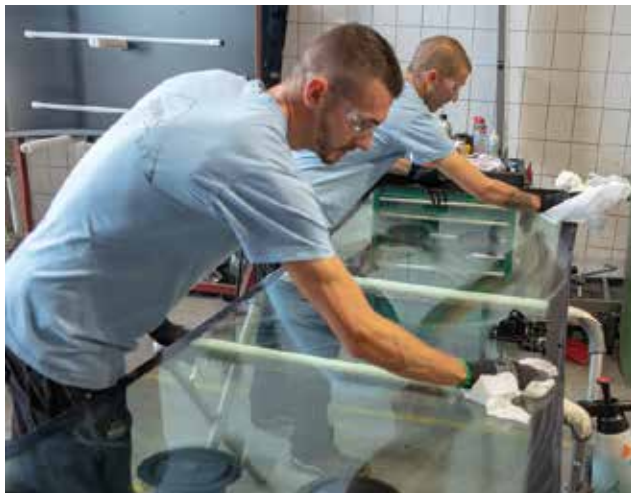
6

- a szélvédő tisztítása Sika Cleaner G+P ipari üvegtisztító folyadékkal, illetve az esetleges szilikonszennyeződések eltávolítása Sika Cleaner PCA szivaccsal 6,
- a Sika Primer-207 alapozó folyadék felhordása primerfelhordó applikátorral a szélvédőn található fekete kerámiaszegélyre 7,
- a SikaTack Elite gyorskötésű szélvédőragasztó felhordása a szélvédőre a Sika PowerCure akkumulátoros kinyomó pisztollyal. Az üveg be-

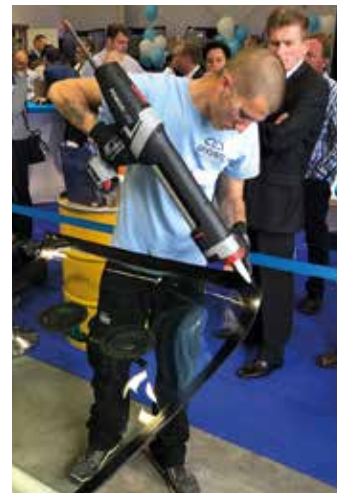
8

gasztása után 60 perccel a szélvédőragasztó teljes keresztmetszetében átköt –10 °C-on is, így a kamion újra gyorsan forgalomba állhat 8.

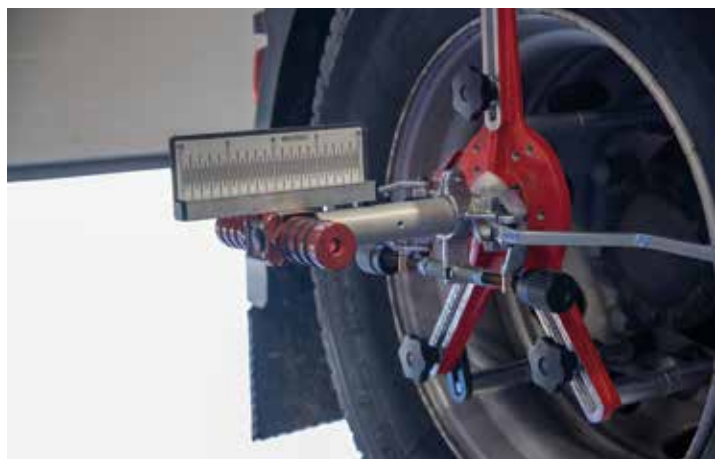
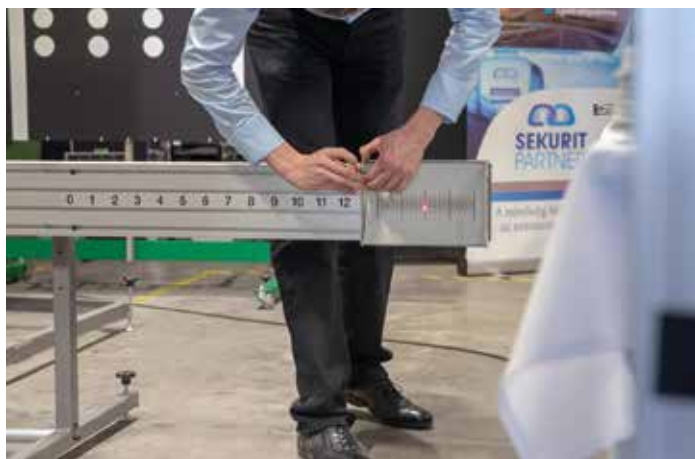
Statikus kalibrálásnál először a kalibrálóállványt kell a gépjárműhöz, előírás szerint, nagy méretpontossággal, annak szimmetriáskijára (hossztengegyére) merőlegesen elhelyezni. A merőlegességet fényvonalzókkal és mérőtáblákkal állítjuk be. A fényforrás az autó hátsó tengely-kerekeire kerül fel 9 10, majd az állványra kerül fel a márkafüggő kalibrációs tábla 11 12. Mint azt az ábra is mutatja, az állványt addig mozgatjuk, amíg a kamerakalibrációs tábla (calibration panel) a vezetőfülke homlokfelülete előtt 200 cm-re helyezkedik el, magassági helyzete pedig a táblán található ábrásor alsó elemének középvonalától a talajig vett 200 cm lesz 13.

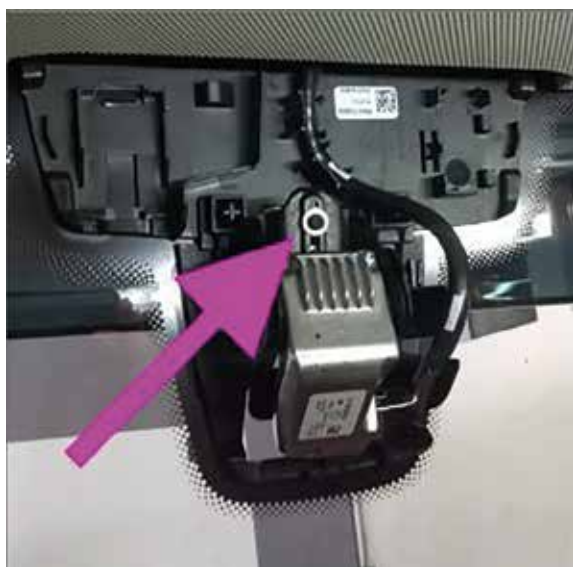
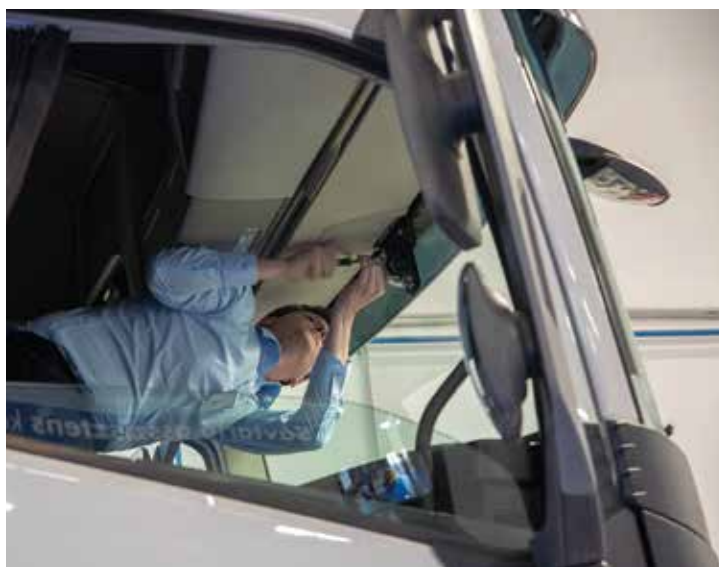
A kalibrálási műveletre ráállva, a programot elindítva a szoftver a látott, rögzített kép alapján kérni fog minket, hogy állítsunk a kamera szögén az állítócsavar segítségével 14 15.

–0,5° és +0,5° között van. Azt látjuk a diagnosztikai műszer kijelzőjén, hogy a mért szögérték több mint +9°. Manuális beállítással elég sokat kell a csavaron állítani, hogy a $\pm 0,5^\circ$ tartományba kerüljön.”

„A szögérték azért ilyen nagy, mert a csavar teljesen betekert állapotban kerül be az új szélvédőbe. Ennek logisztikai/csomagolási oka van. Ha a csavar nincs végkitérésig behajtvva, akkor a szélvédő nem fér be a tároló rekeszébe, dobozába. A lényeg, hogy szállítási okok miatt van betekerve a csavar.” Azt látjuk, hogy a kamera vezetéken lógva „várja” a visszahelyezést. Mikor lehet szétcsatlakoztatni és ennek mi lesz a következménye? – kérdezzük Kun Adriánt.

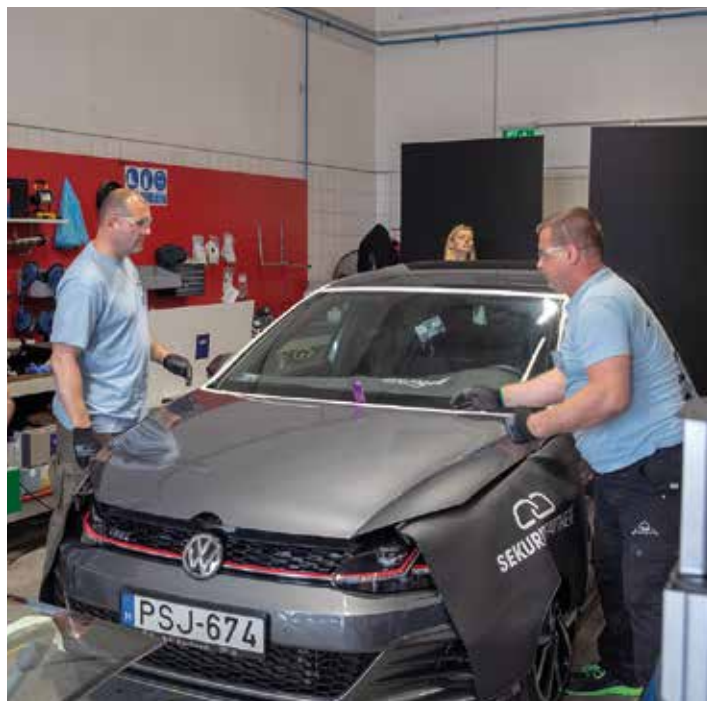
17

Nem szóltunk a személygépkocsi szélvédőcseréjéről 17, de talán nem is kellett, mert a művelet sor közel azonos. A kalibrálást itt Hella Gutmann műszerrel végezték, a kalibráló segédeszközök is a Hellától szerezhetőek be. A kalibrálás – írtunk már erről – műszakilag alátámasztható, indokolt. A műhelyek, ha túlzott és felesleges precizitásnak tartják ezt a műveletet és nem végzik el, gondoljanak arra, hogy egy balesetnél, pláne, ha halálessettel járt, a bíró (mert súgnak neki) megkérdezi, volt-e a kamera kalibrálva. Nem kell kifejtenuk, kit fognak súlyosan elmarasztalni. ■
