# HDSF

## HDSF CLEANER

kell, nélkülözhetetlen a gyakorlat és a szakirodalom. Ezekkel a gondolatokkal érkeztem Veszprémbe, hogy megnézzem a HDSF Cleaner 4.0 emissziótechnikai reaktorok tisztító berendezést. Olvasóink minden bizonnyal nem először hallanak Varga Józsefről, több, mint egy évtizedes, elsősorban koromszűrő-tisztítói munkássága okán. Jelmondata: az autójavításban csak hozzáértéssel.

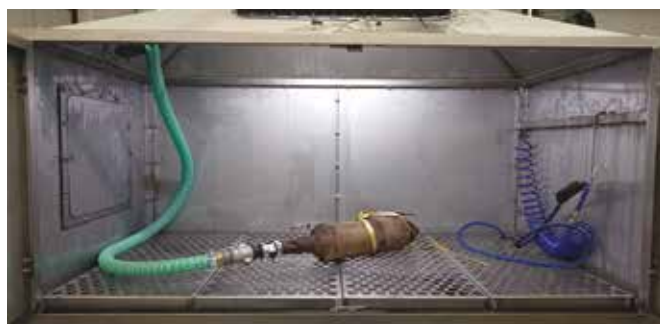
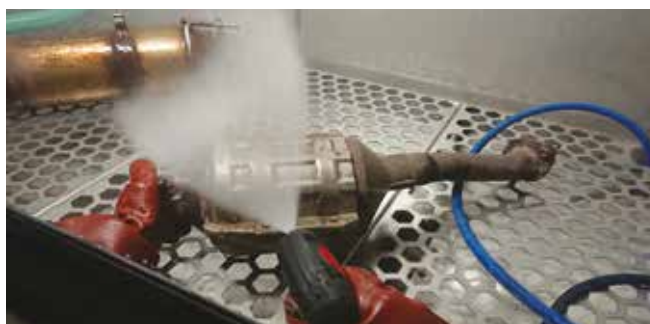
– Nem okoz gondot. Ha az AdBlue befecskendezés meghibásodik, vagy szabályozási hibája van, az AdBlue karbamid és a belőle kialakuló anyagok, ezek szilárd halmazállapotúak, lerakódnak, eltömik az SCR-bejáratot és a csatornákat is. Az SCR maradéktalanul kitisztítható. Mivel átmenő csatornás, tiszta állapotban gyakorlatilag nem mutat áramlási ellenállást.
