Mi az a sputteres csapágy és miért szükséges?

A modern, nagy teljesítményű autókban egyre több helyen találkozhatunk az úgynevezett sputteres csapágyakkal. De mi is ez a sputteres csapágy? Miért szükséges és melyek azok az ismérvek, amelyek megkülönböztetik a többi csapágytól? Ismerkedjünk meg tehát vele!

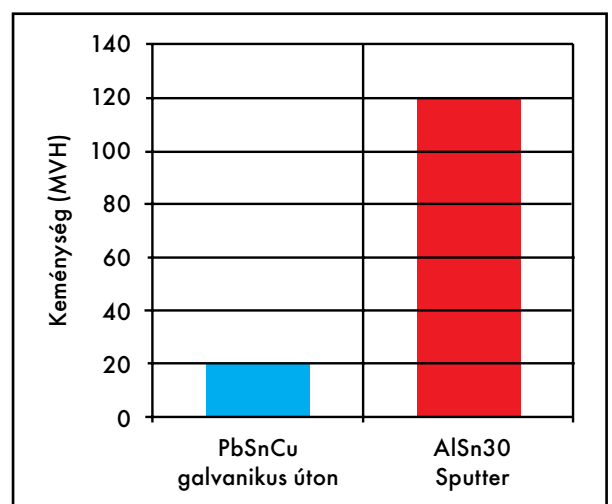
A eljárás során az egyes mikrostruktúrájú alkotók kivételesen finoman oszlanak el, ezért a folyamat végén egy kivételesen egységes ötvözetmátrix jön létre kimagasló kopásellenállással, amely nagyon magas terheléseket bír el. Az alapot a három anyagból készült, ismert kompozit csapágy adja, melyen a terhelésnek és a kopásnak kitétt galvanikus csúszóréteget egy katódporlasztott csúszóréteg cseréli fel. A katódporlasztott csapágybélések a legmagasabb terhelésnek kitétt motorterületeken kerülnek felhasználásra. A hajtórúd csapágyához a katódporlasztott csapágy általában a hajtórúd oldalán (felül) kerül beszerelésre. A főtengelycsapágyhoz az alsó fél kerül katódporlasztásra. A másik

oldalra jellemzően nem szükséges a katódporlasztott csapágy. Ennek két oka is van. Egyrészt a hajtórúd alsó és a fekvő csap felső oldalát jóval kisebb terhelés éri. A másik ok a katódporlasztott csapágy különösen nagy ellenálló képességéből ered, ugyanis az ilyen csapágyak rosszul viselik az olajban található szennyeződésekkel. A katódporlasztott csapágy mellé beépített puhább trimetál csapágy magába ágyazza ezeket a szennyeződésekkel, megvédve ezzel azt a sérüléstől.

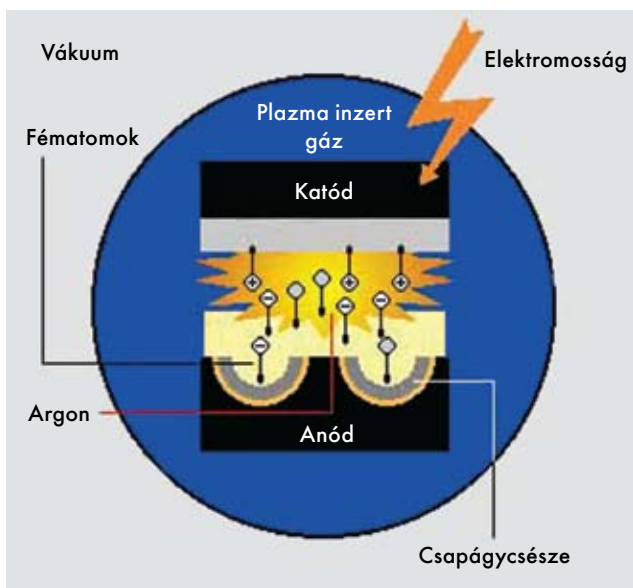
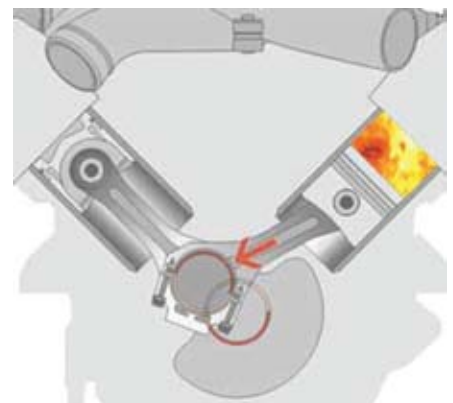
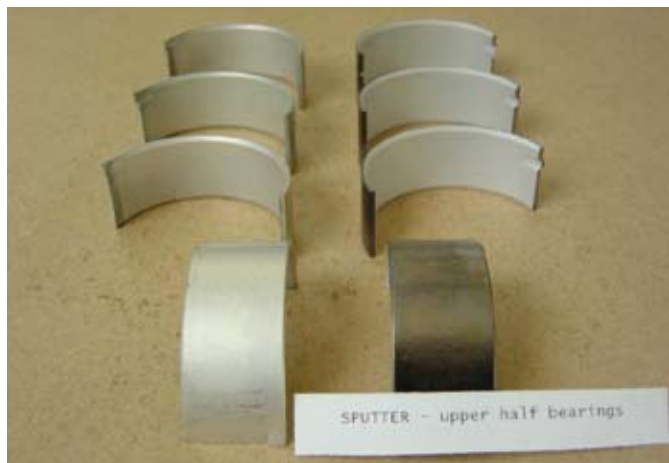
A katódporlasztott csapágybélés helyes beszerelési pozíciója alapvetően szükséges a kielégítő üzemeléshez. Ellenkező esetben a csapágyak károsodhatnak a nagy terhelés következtében. Ez akkor jelent problémát, ha egy csapra hagyományos trimetál és katódporlasztós csapágyat is be kell építeni. Ezért jellemzően ezeket a csapágyakat úgy alakítják ki, hogy a beszerelés során ne lehessen összekeverni azokat, illetve a katódporlasztott csapágyak hátoldalán általában a „sputter” jelölés is megtalálható.
