A motorolaj és a turbófeltöltő

Az egyik legfontosabb tényező, amely biztosítja a turbófeltöltő hibátlan működését, az a csapágyazásának megfelelő olajozása. A turbófeltöltők túlnyomó többsége siklócsapágyakkal van felszerelve. Ezek hibátlan működésének kulcsfontosságú feltétele a megfelelő minőségű motorolajjal történő kifogástalan kenés.

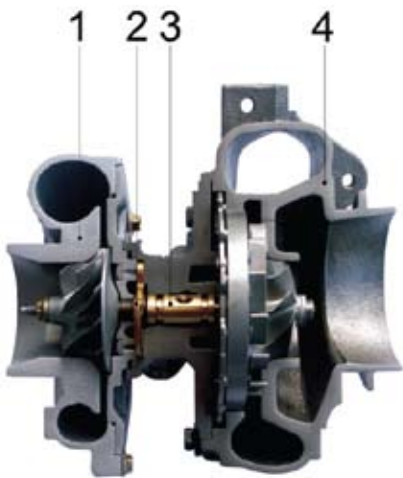
1. kép: a turbófeltöltő keresztmetszete.
1. Kompressziós/sűrítőház, 2. Axiális/támcsapágy, 3. Főcsapágy, 4. Turbinaház

Nézzük meg közelebbről a turbófeltöltő felépítését! Három alapvető részét különböztethetjük meg: a sűrítőházat, a turbinaházat és a középrészt, amelyben a turbókompresszor csapágyaihoz olajat vezető csatornák találhatóak. A forgórendszerben megkülönböztethető: kompresszor (sűrítő) kerék, turbinakerék és az ezeket az elemeket összekötő tengely. A tengely egy vagy két főcsapágyban forog, melyeket a turbófeltöltő középrészeiben helyeznek el, ezt a részt „core”-nak vagy egyszerűen csapágháznak nevezik. Ezek felelnek a forgatóerő átviteléért, melyek a tengelyre hatnak a kipufogógáz energiája, valamint annak forgómozgása következtében. Továbbá alkalmaznak még axiális támasztócsapágyat is, amely a tengelyirányú terhelést veszi fel.

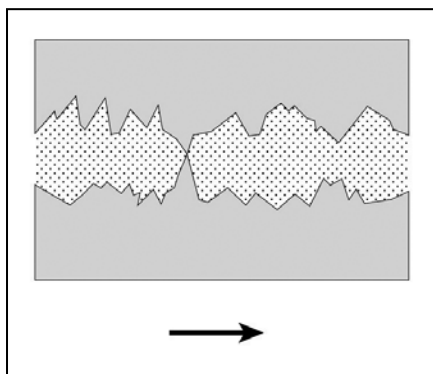
3. kép: vegyes súrlódás

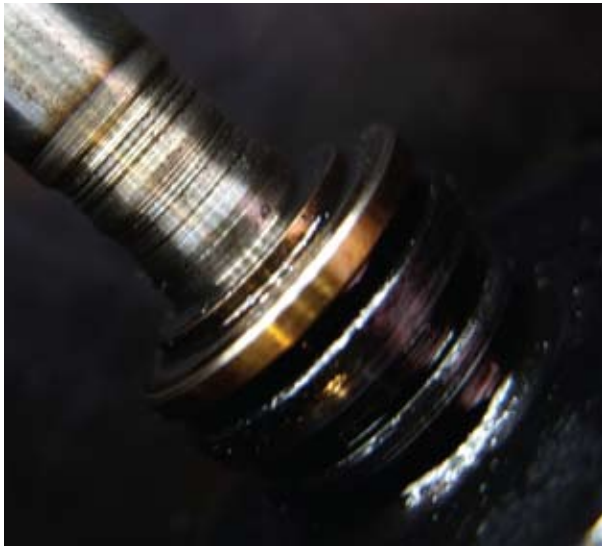
6. kép: kikopott, bemart tengelyfelület

Minden szennyezőanyag-részecske, mint például fémrészecskék, karcok, karcok, csapágyak és a tengely felületét, ezáltal sérüléseket és bomlásokat okoznak. A csapágyak károsodása a forgórész-játék növekedését (a tengely lógását) idézi elő. Gyakran a szennyezőanyag-részecskék az előző turbófeltöltő vagy motorhiba maradványai. Olyan helyzetek is előfordulnak, amikor például a motor hengerfejének mechanikus megmunkálása után a keletkezett szennyeződések nem kerülnek tökéletesen eltávolításra az olajcsatornákból. Tudjuk, hogy a motorolaj mint motoralkatrész is elhasználandó, ezért rendkívül fontos, hogy a jármű gyártójának utasítása szerinti rendszerességgel - szerelők tudják, hogy mely típusnál gyakrabban is - végezzék el az olaj és az olajszűrő cseréjét.
