Hengerperselyek beépítési hibái

Az előző két tanulmányban áttekintettük a hengerperselyek kialakításának lehetséges változatait, illetve a helyes megmunkálásuk módjait. Azt is megállapítottuk, hogy a megmunkálás minősége meghatározó fontosságú a motor működése szempontjából. Most tehát nézzük meg azokat az alapvető hibákat, amelyek a hengerperselyek megmunkálása és beépítése során felléphetnek.

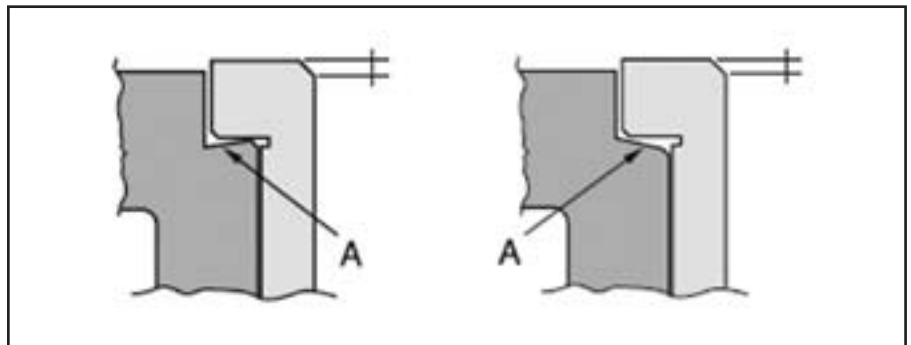
- A használat során a hengerpersely fészke a hőingadozás hatására eldeformálódhat. A furat oválissá válhat, esetleg kúpos vagy hordós lesz. Ilyenkor egy új hengerpersely beépítésével nem tudjuk megoldani a problémát. Szükség van a fészek furatának felszabályozására is. Ilyenkor az új méretnek megfelelő hengerperselyt kell alkalmazni.
- Problémát jelenthet a hengerpersely peremén kialakított fészek alakhibája is. Ez mind a száraz, mind a nedves perselyek esetében igaz. Ilyenkor a beépített új hengerpersely az „A” felületen nem tökéletesen fekszik fel. Ez a hengerpersely megsüllyedésehez vezethet, így a szükséges kiállítás megszűnhet (lásd Hengerpersely-kiállítás fejezet). Rosszabb esetben azonban a hengerpersely vállának leszakadását is eredményezheti.

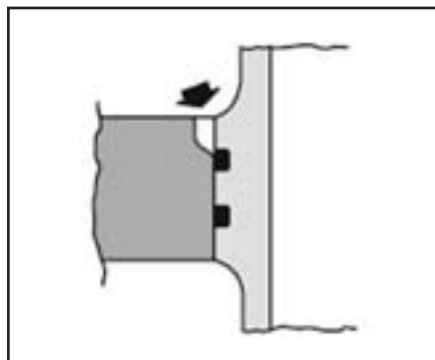
Nedves perselyek esetében gondot jelenthet a motorblokkon jelentkező kirohadás. Ez leggyakrabban azért következik be, mivel nem megfelelő hűtőfolyadékot alkalmaznak a motor használata során. A kirohadás főleg azokon a helyeken veszélyes, ahol a hűtőfolyadék és az olajtér elválása történik. Kijavítása igen körülményes, gyakran nem is lehetséges.

Kirohadt hengerpersely

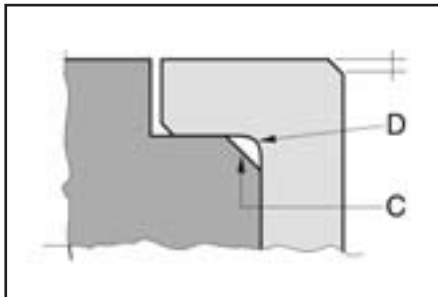
Hengerperselyperem-kialakítás

persely-kialakítás miatt következik be a váll leszakadása. Ennek az lehet az oka, hogy a hengerpersely szélén lévő „D” rádusz felütözködik a persely fészkének szélére, amennyiben az nincs megfelelően letörve („C”), ezáltal letöri azt. Ezért nagyon figyelni kell arra, hogy a hengerpersely és a fészek széle megfelelően legyen kialakítva. A váll letörését ritkán okozhatja anyaghiba is. Ezekben az esetekben nincs más megoldás, mint a hengerpersely cseréje.

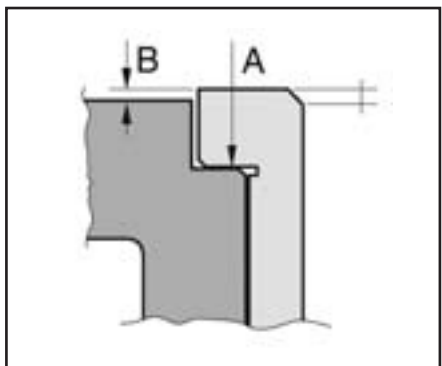
A hengerpersely kiállását jól szemlélteti a 4. ábra. Száraz perselyek esetében a „B” méretnek 0 mm-nek kell lennie, ami azt jelenti, hogy a hengerpersely felső síkja a motorblokk síkjával egybe kell hogy essen. Ezt minden esetben a hengerperselyek beépítése után síkköszörüléssel vagy marással kell biztosítani.

Más a helyzet a nedves perselyek esetében. Itt feltétlen szükséges egy úgynevezett előállítás vagy kiállítás biztosítása. Ilyenkor a „B” méret 0,10–0,15 mm közé kell hogy essen. Ezt az értéket minden esetben a gumi tömítőgyűrűk nélkül kell meghatározni. Amennyiben ezt nem biztosítjuk, a hengerpersely előfeszítése megszűnik, ezáltal nem lesz biztosítva a kellő tömítettség a víztér és az olajtér között. Ez a víz és az olaj összefolyását eredményezheti.

Hengerpersely helyes kiállása

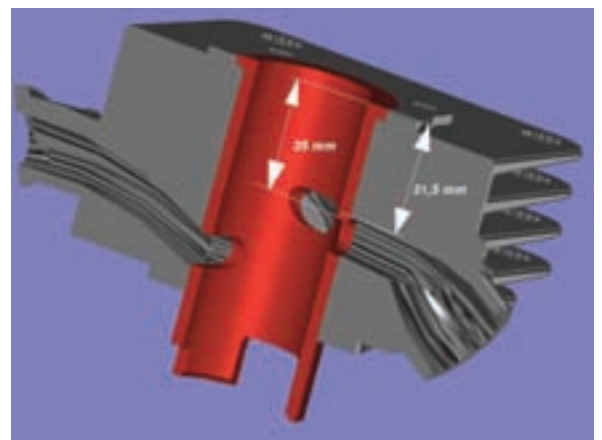
A kétütemű motorok esetében a hengerpersely cseréje vagy a hengerperselyesre történő átalakítás során ügyelni kell a vezérlőablakok kialakítására. Mivel a motor működését ezek igen jelentősen befolyásol-

2 ütemű hengerpersely illeszkedése a hengertömbbe

ják, akár néhány tizedmilliméteres eltérés az eredeti kialakítástól is jelentős változást eredményezhet (5. ábra).
