Na, most akkor **lánc** vagy **szíj**?

A személygépjármű-motorok fejlesztésében a szíjjal vagy láncjal hajtott vezérlésnek mondhatjuk divathullámai vannak. Hol a lánc hajtás adta, hol pedig a szíjhajtás adta előnyök győzik meg a fejlesztőket az adott hajtásmód használatáról. A CO₂-kibocsátás csökkentésének jegyében hívta életre közös erővel a Dayco, a Gates és a ContiTech a szíj- és lánc hajtás független laboratóriumi összehasonlító vizsgálatait.

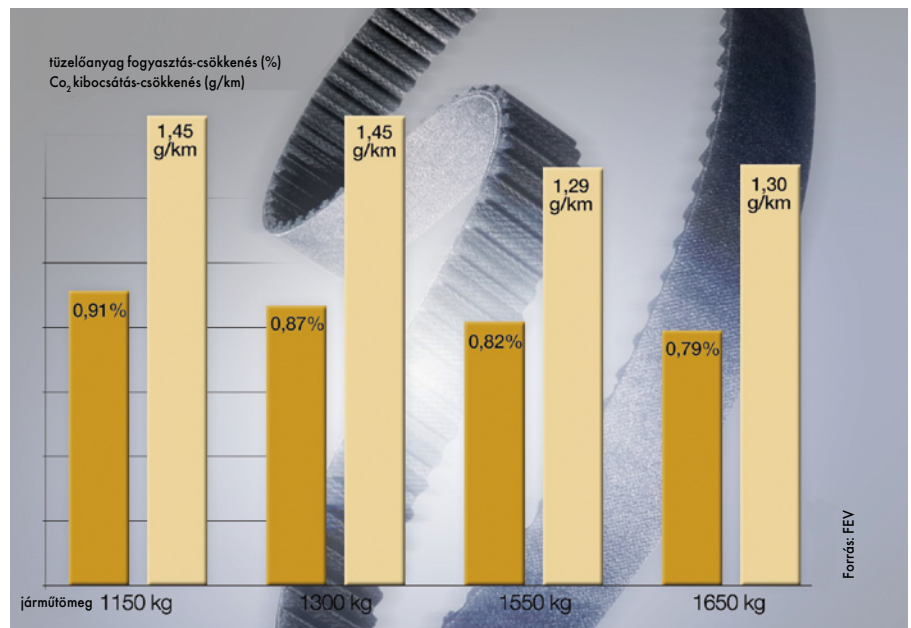
Az FEV által végzett vizsgálatok eredményei azt mutatják, hogy a szíjhajtás számos előnnyel rendelkezik, nemcsak a CO₂-kibocsátás terén a lánc hajtással szemben. Egy 1,6 l lökettérfogatú benzinüzemű motoron végzett kísérletekből kiderült, hogy a vezérműszíjas motorok 1%-kal kevesebbet fogyasztanak és több mint 1,5 grammal kevesebb CO₂-t bocsátanak ki kilométerenként. A motorfékpadi vizsgálatok eredményei azt mutatják, hogy a súrlódási középnyomás a szíjhajtású motor esetében 0,04 bar-ral csökken, amely nagyjából 30%-os súrlódásvesztés-csökkenést jelent a lánc hajtásával szemben. A fogyasztáscsökkenés és ezzel egyidejűleg a CO₂-kibocsátás csökkenése a szíjhajtás kedvezőbb súrlódási tulajdonságainak köszönhető. Ez egy 1150 kg tömegű autónál 1,5 gramm csökkenést,

míg egy 1650 kg tömegű autónál 1,3 gramm csökkenést jelent CO₂-kibocsátás terén, 30-50 km/h sebességen, átlagos városi forgalmi körülményeket szimuláló vizsgálatok alapján. A ContiTech új fejlesztésű keresztbordás szíja, a GREEN RUNNER állítólag 0,2 liter tüzelőanyag-megtakarítást eredményez 100 kilo-
