SKF kerékfigyelő egység

Az SKF újfajta érzékelőt fejlesztett ki, amely lehetővé teszi a teherautó- és pótkocsi-kerékcsapágyak meghibásodásának korai észlelését. Az SKF Wheel End Monitor (kerékfigyelő) segítségével az esetleges károsodások és kopás már jóval a meghibásodás bekövetkezése előtt felismerhető, ezáltal jelentősen csökkenthető az útközbeni leállások kockázata.

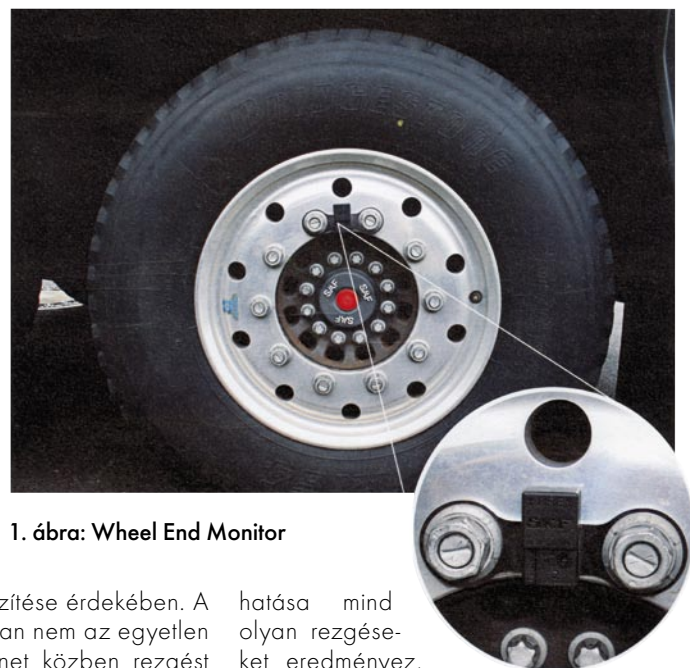
1. ábra: Wheel End Monitor

The SKF Wheel End Monitort kívülről, két kerékanyával rögzítik a teherautó, ill. a pótkocsi kerékabroncsára (1. ábra) a kerékcsapágy rezgésadatainak rögzítése érdekében. A kerékcsapágy azonban nem az egyetlen alkatrész, amely menet közben rezgést kelt a kerékben: a gumik gördülése, az útviszonyok és a többi járműalkatrésznek a felfüggesztésen keresztül keltett

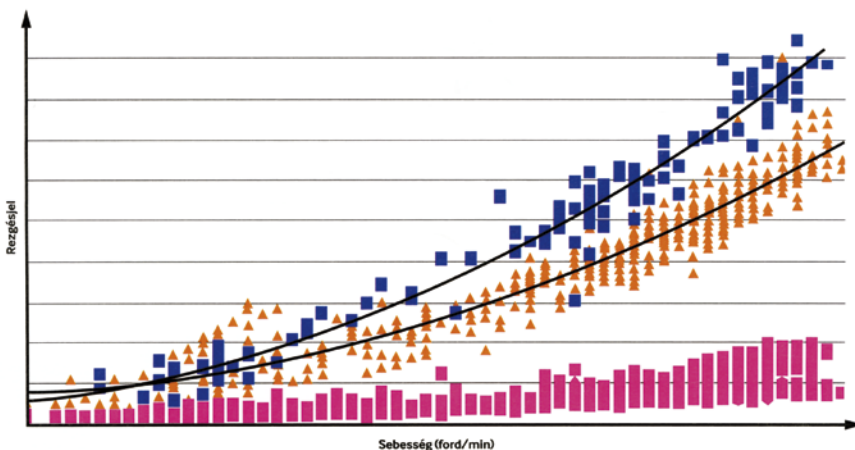
2. ábra: rezgésmérési adatok

A 2. ábrán láthatóak a tesztjárműre szerelt kerékfigyelő egység által rögzített és feldolgozott mérési adatok. A vizsgálatot a teherautó első tengelyén végezték. A grafikon két sérült csapágy rezgésadatait mutatja (kék és narancsszínű adatsorok), valamint több sérülésmentes csapágy adatait (lila), amelyek a kerék sebességétől függően különböző távolságokat tettek meg. Észrevehetjük, hogy bizonyos sebességhatár fölött jól látható különbség van a sérült és hibamentes csapágyak között. Az értékelési logika tartalmaz egy

fordulatszámfüggő küszöbértéket, ami lehetővé teszi a jel pontos besorolását, ahogy a teherautó meghaladja az előre meghatározott minimális sebességet. Ezt a sebesség-küszöbértéket az abroncsra szerelt szenzor érzékeli (3. ábra). Amikor a kerékfigyelő érzékeli a csapágyhibát (4. ábra), egy piros LED-kijelző több napig automatikusan villog. Emellett a csapágy állapotának ellenőrzése céljából a mért adatok bármikor leolvashatók. A zöld fény azt jelzi, hogy a csapágy
