BOSCH piezo CR porlasztó diagnosztika

Cikkünkben a dízel common rail Bosch piezo porlasztónak, illetve működtető áramkörének „szakaszolási diagnosztikáját” mutatjuk be a Bosch 0 986 610 099 számú „Set Testgerät für Bosch Piezo-Injektor” - „Bosch piezo injector tester set” készülék leírása alapján. A mérés és eszközt a Bosch piezo CR porlasztó belső hibája (piezoszlop-hiba, szigetelési hiba), a vezetékköteg hibája, a csatlakozás polaritáshibája és áttételesen az ECU hibájának a kimutatására fejlesztették ki.

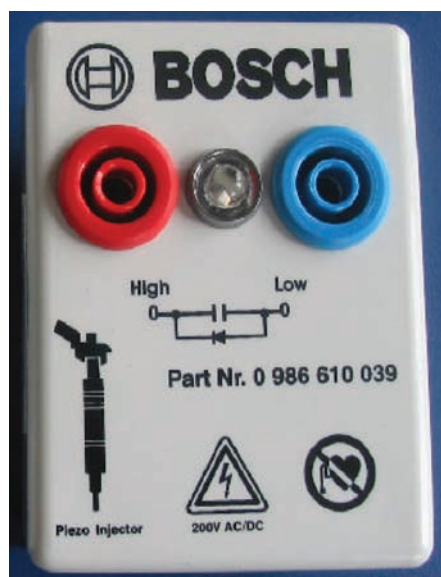
1. ábra: piros banánhüvelyaljzat „High Side”, pozitív; kék aljzat „Low Side”, mínusz

A helyettesítő egység (lásd az 1. ábrát) egyben jelkicsatoló is: lehetőséget ad a feszültség- és áramméréshez szükséges jelelvételre.

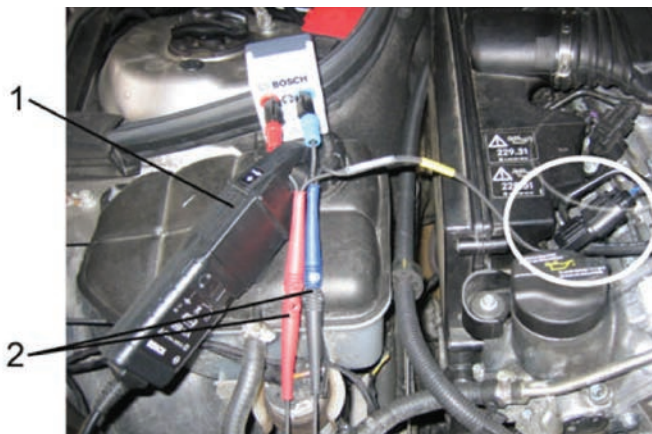
2. ábra: 1 - árammérő fogó a pozitív oldali vezetékre helyezve, 2 - a feszültségmérés mérővezetékei

ségével – az áramot. A bekötést a 2. ábra mutatja.

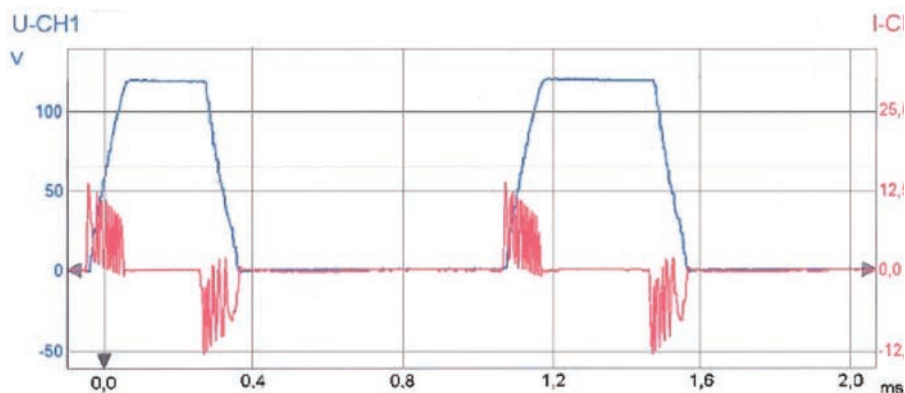
3. ábra: a kék grafikon a feszültség, a piros az áram

A szkópon a két jelcsatorna képét húzzuk egymásra (így célszerű), és figyeljük meg. A felvett (memorizált) képet hasonlítsuk össze a 3. ábra referencia oszcillogramjával. Ha a kép egyezik a referencia diagrammal, a 3. ábrával, akkor az ECU és a kábelköteg jó, a porlasztó hibás. Ha a kép nem egyezik a referenciaképpel, akkor a porlasztó jó, a hiba vagy a kábelkötegben vagy az ECU-ban keresendő – írja a Bosch a piezoteszter kezelési füzetében. A lecsatolás előtt ismét kapcsoljuk ki a gyújtást. Munkabiztonság: a vizsgálat során vigyázzunk, mert a piezo CR-rendszer 200 V körüli feszültséggel működik.
