Ismét az ólommentes cinről

Az Autótechnika 2007/9. számában ismertettük az ólommentes cin felhasználásával az Audinál végzett kísérletek tapasztalatait. Az ismeretek bővítése érdekében most közreadjuk a Berner cég szakemberének tanácsait.

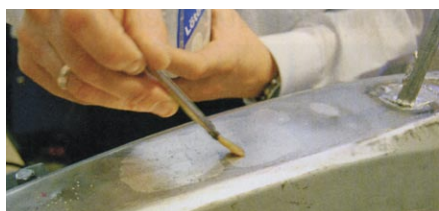
Forraszolaj-felvitel

- A cinezendő felületet fényesre és zsírmentesre kell előkészíteni.
- A felületet forrasztóolajjal vagy cinezőpasztóval kell bekenni.

Előnyben részesítendő a forrasztóolaj, mivel utána a cinezés azonnal megkezdhető. Hátránya, hogy sűrűsége függvényében sajnos ellenőrizhetetlenül a sarkokba és repedésekbe folyhat, melyek nehezen hozzáférhető helyek. Savtartalma miatt pedig gyors korróziót indíthat el.
