Új anyagok a karosszéria javításban

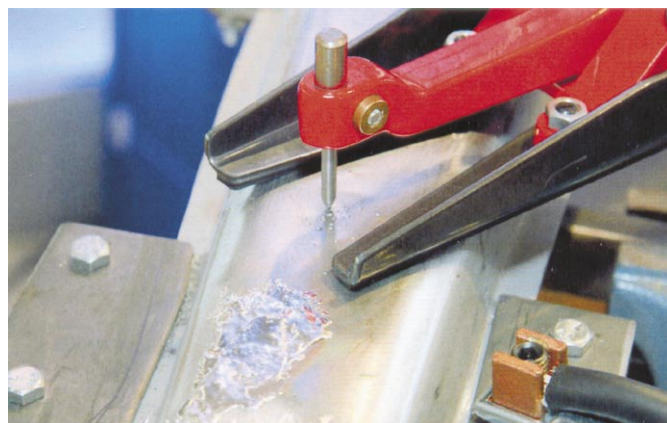
Az ólommentes cin bevezetésével megváltozik a munkamódszer is a karosszéria javításban
