# Szelepvezérlési zajok

Hibaokok – ellenőrzések – műhelytippek

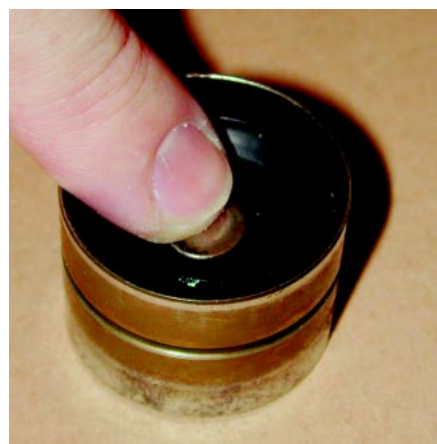
1. ábra: ha a kiszerelt hidraulikus emelő kézzel gyorsan összenyomható, cserélni kell

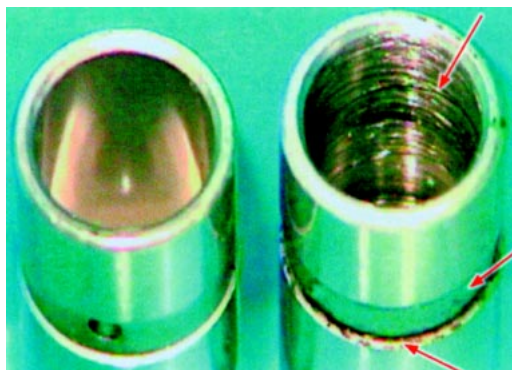
**2. ábra:** eredeti és utángyártott hidraulikus hengerfurat képe
