Launch golo4 – Telematika és távdiagnosztika

MERCEDES W 204 – ZAJOS LEVEGŐTERELŐ A KLÍMARENDSZERBEN

A CITROËN 2,2 HDI NEHEZEN INDUL ÉS ERŐTLEN A MOTOR

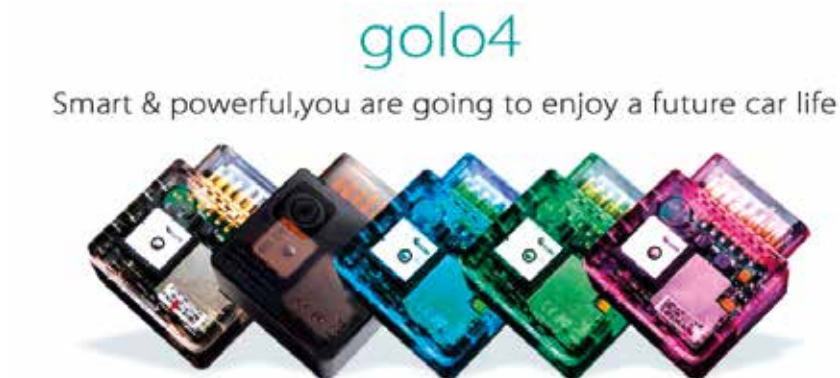
Már többször is beszámoltunk a Launch távdiagnosztikai berendezéseiről: a golo1 és golo3 eszközökről. A kínai székhelyű, diagnosztikai eszközöket gyártó cég bejelentette, hogy a golo3 fejlesztését felhagyva, a golo4-et fogják piacra dobni. Az OBD II csatlakozóba illeszthető egység nemcsak távdiagnosztikára használható, hanem saját SIM-kártyával rendelkezve képes állandó helymeghatározásra, vezetési stílus elemzésre, lopásfigyelmeztetésre, wi-fi szolgáltatásra és a telemetriai adatok tárolására, elemzésére, vagyis statisztikai elemzéseket végezhetünk vele (átlagfogyasztás, napi menetteljesítmény értékelése térképen stb.). Mint egy fekete doboz rögzíti az EOBD-protokollon keresztül elérhető élő adatokat, majd a SIM-kártya segítségével

az adatokat a Launch szerverre menti. Utólag a szerverről elérhetővé válik minden adat a jármű tulajdonosának, így a flottával rendelkezők számára egy ellenőrzési lehetőséget tesz lehetővé. Kérdésünkre Leszek Wasniewski, a Launch Europe régióért felelős igazgatója elmondta, hogy már fejlesztik a
