# Benzinszivattyúk hibái

Mint a befecskendező rendszerek egyik fontos egysége, a tüzelőanyag-szivattyú feladata minden terhelésállapotban a szükséges tüzelőanyag-mennyiség szállítása. Gyakorlatilag napjainkban minden befecskendezős rendszerű Otto-motornál találkozhatunk az elektromos tüzelőanyag-szivattyúkkal. Sőt ez vonatkozik a korszerű dízelmotorokra is. Az alábbi cikkben az előforduló hibákat és a hibakeresés folyamatát, műveleteit ismertetjük részletesen.

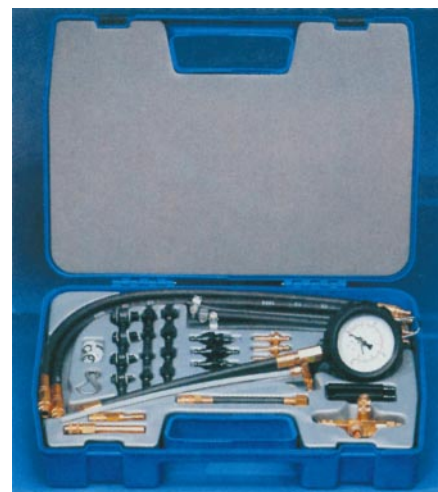
**1. ábra:** MSI-Pierburg nyomásvizsgáló táskája

vagy egy diagnosztikai vizsgálóműszeren keresztül vagy pedig egyszerű vezetékáthidalással és álló motor mellett olvassuk le a rendszer nyomását. Az **1. ábrán** az MSI- Pierburg nyomásvizsgáló táskáját láthatjuk a megfelelő csatlakozókkal. Különböző befecskendező-rendszereknél a tüzelőanyag nyomásszabályzójára helyeztek el egy szívócső-nyomás-mérő csatlakozót. Ezzel az

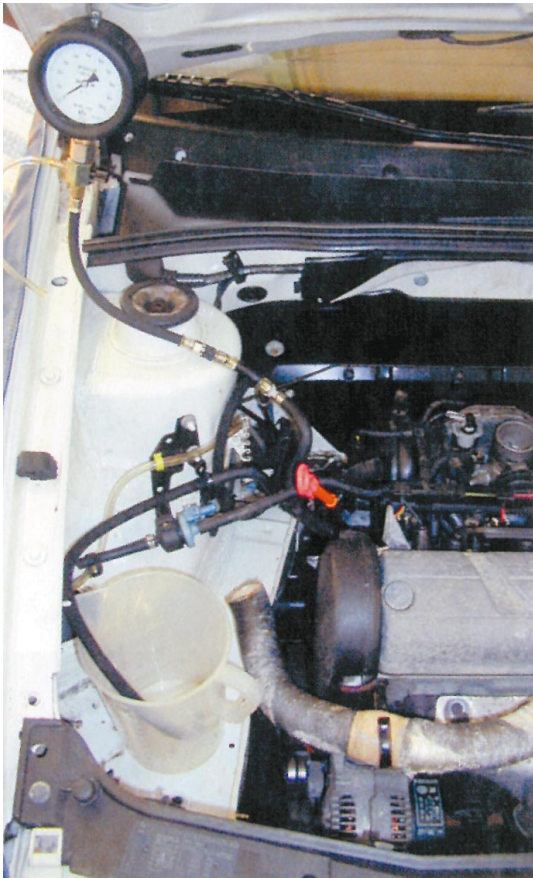
**2. ábra:** tüzelőanyag szállított mennyiségének mérése (Fotó: Krafthand – Linzing)

**Utolsó, de egyben legfontosabb vizsgálat a szállított tüzelőanyag mennyiségének a mérése.** A művelet végrehajtásához egy mérőskála-

beosztású edény és stopper szükséges. A mérést terhelés alatt kell elvégezni a nyomásmentes visszafolyóágban. A visszafolyóágot ezért meg kell szakítani és szabad végét a mérőedénybe vezetni (2. ábra). A tüzelőanyag-szivattyút meghatározott ideig, rendszerint **30 másodpercig** kell külsőleg gerjeszteni és a szállított mennyiséget a gyári adatokkal összehasonlítani.

Csak tájékoztatásul az 1996 előtti 1,6-os Renaultnál a szállított mennyiség 1,3 liter/30 s, míg az 1,4-nél 0,83 liter/30 s ez az érték.

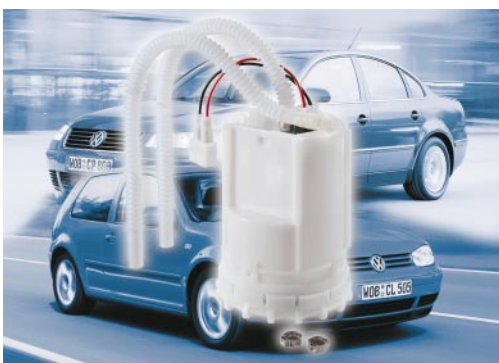
**3. ábra:** A Bosch legújabb, a VW részére kifejlesztett tartályba építhető egysége

Teljesítik például a zajcsökkentésre és az előforduló összes hőmérsékletváltozás melletti működésre vonatkozó igényüket. A fejlesztésben gondoltak a javítóiparra is. Fő cél a szivattyúféleségek számának drasztikus csökkentése. Például a VW járművek tartalékalkatrész-programja keretében 2 féle, a tartályba beépített változattal fednék le az összesen 290 járműmodellt. Az in-line tüzelőanyag-szivattyúk területén is a 72 helyett 7 egyetemes szivattyúval tervezik kielégíteni a teljes piaci igényt, **3. ábra.** A szivattyúhoz hozzá tartozik egy beszerelési alkatrész készlet és részletes beszerelési utasítás.
