Tanulságos történetek szakértői szemmel I.

A RÉSZECSKESZŰRŐ ÉS A KILOMÉTER ÓRA

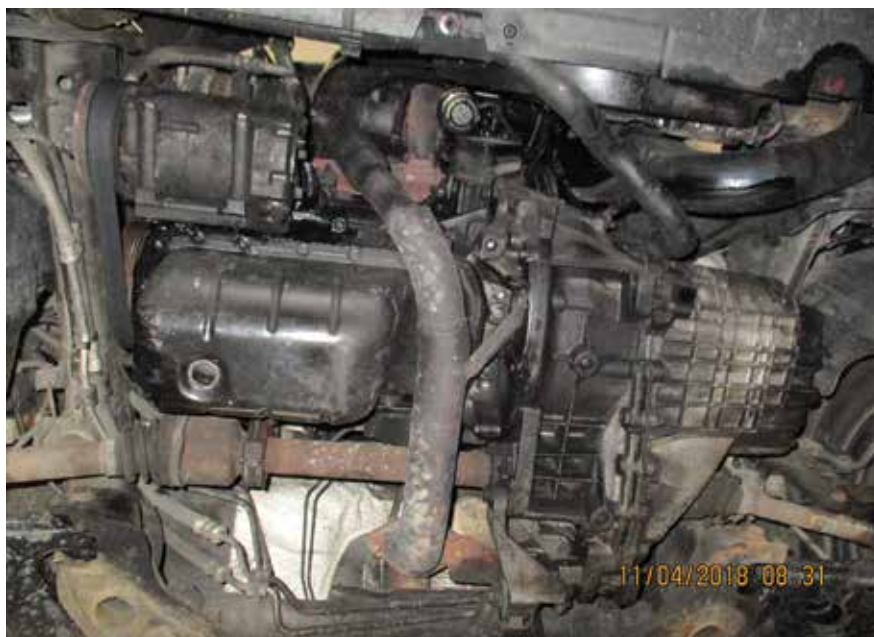
Előzményként az üzemeltető elmondta, hogy a vétel után egy hónappal a vezérlésjavítás során vette észre az általa megbízott szerviz, hogy a járműben nincsen részecskeszűrő, hanem sima fémcsövekkel ki van cserélve. A szakemberek számára már önmagában a képek is önmagukért beszélnek.

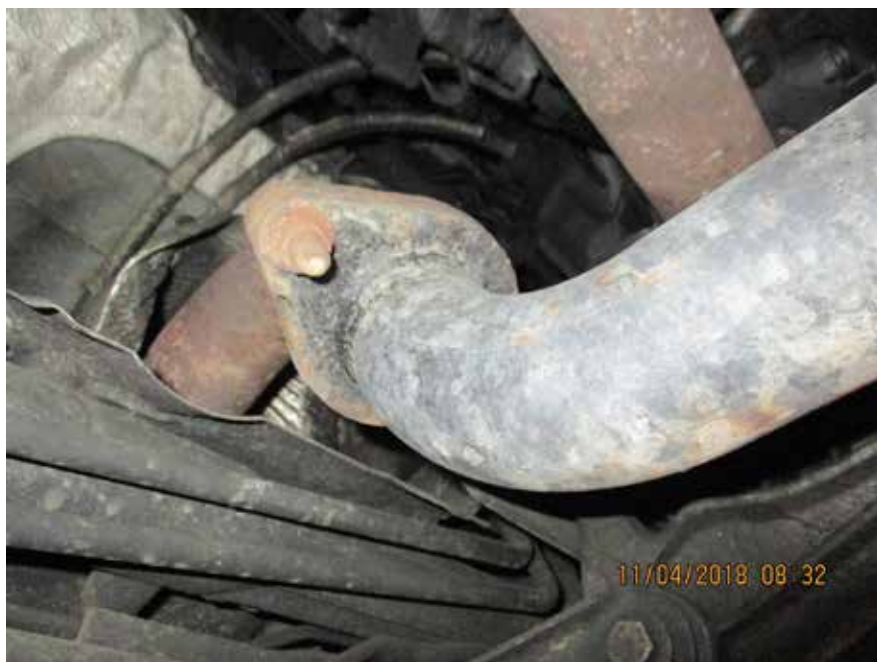
A tényelemzést folytatva látható volt, hogy a nyomáskülönbség jeladó helye üres, a műszerfalon nincsen hibakód, illetve a gépjármű ECU rendszerében sincsen hibakódra utaló nyom, de az egyértelműen látszott, hogy nem gyári szoftverrel van ellátva a jármű (vonatkozó márkaszervizben gyári műszer információk alapján). A márkaszerviz gyári adatbázis kivonata egyértelműen igazolja, hogy a gépjármű gyárilag mind DPF részecskeszűrővel, mind tartállyal szerelt.
