Vizsgálatok bizonyítják

Nagy árat fizethetünk az olcsó kerékagy-csapágyak használatáért

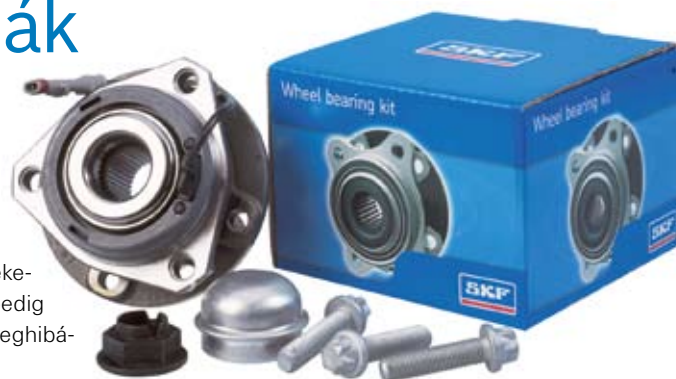
A vizsgálatok során a precízióalkatrész-gyártók néhány olyan zavaró tényezőt derítettek fel, amelyek miatt az olcsó csapágyak egy része javítás után veszélyeztetheti a jármű biztonságát. Ilyenek:

- Túl vékony érzékelőhuzalok, amelyek nem képesek megfelelő teljesítményt

nyújtani, és az érzékelő, rajta keresztül pedig az ABS-rendszer meghibásodását okozhatják.

- Hibás tervezésű szenzorfejek, amelyek veszélyeztetik az érzékelő működését.
- Gyenge minőségű tömítések, amelyek mellett a szennyeződések bejutnak a csapágyba.
- Gyenge minőségű, nem megfelelően hőkezelt fém, amitől a fém törékennyé válik; nyomokban alumínium-oxid, ami lepatogzást és meghibásodást okoz.

„A vizsgálatok bebizonyították, hogy néhány kerékagy-csapágy-egység sokkal hamarabb tönkremehet, csökkentve a jármű élettartamát és veszélyeztetve a biztonságot. Ha a karima eltörik, komoly kockázata van az elvesztésének, fennáll az erős zaj és rezgés veszélye, valamint reális lehetősége van az ABS-rendszer meghibásodásának az olcsó termékekben használt érzékelők gyenge minősége miatt. Ez növeli a féktávolságot és csökkenti a jármű kontrollálhatóságát.”
