Tükröm, tükröm...

## DE KI FELÜGYELI A HOLTTERET?

**MOLNÁR LÁSZLÓ**  
közlekedési szakértő

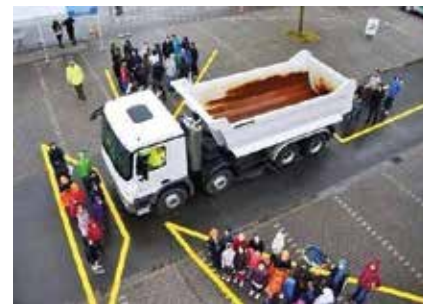
nincsenek újabb fejlesztésű tükrök, harmadrészt a legkorszerűbb tükrök mellett is előfordul, hogy a vezető nem észleli a holttérben lévő embert, kerékpárt, mint ahogy a vezess.hu által leközölt szemléltető fénykép is mutatja.
