Az SCR-katalizátor is elszennyeződik

Minden új magával hozza saját problémáit. Így van ez az emissziótechnika egyik viszonylag új elemével, az SCR-katalizátorral is. Az autodigán sokan megálltak az Autochem standjánál azért is, mert haszongépjármű SCR-dobot felnyitva még kevesen láttak.

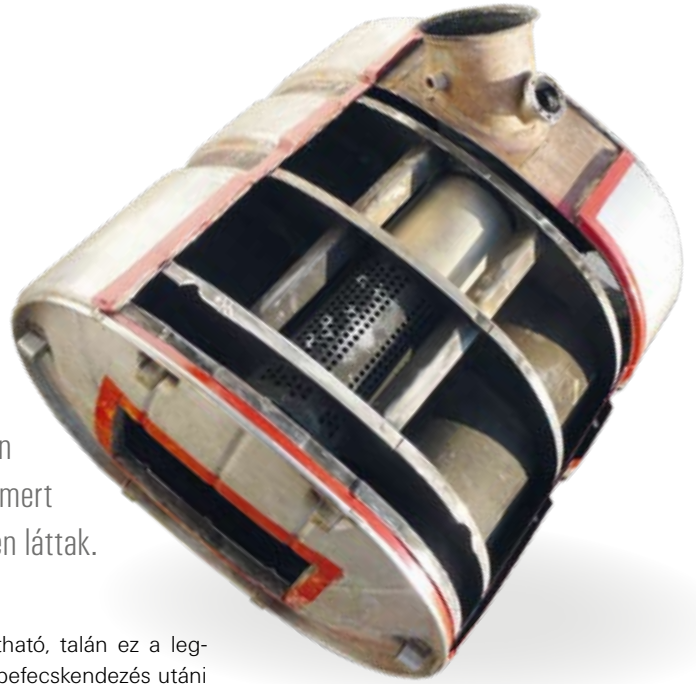
– Egyre többen keresnek meg minket teherautósok, autóbuszosok, mert tudják, hogy a koromszűrők, a DPF-ek tisztítására van eredményesen használható technológiánk. Kérlik a segítségünket, mert gyanítják, hogy az SCR-dob eltömődött. A digán kiállított dob is tisztításra került, alaposan eltömődött. Mások, belső szerkezeti hiba miatt került később leszerelésre, és érkezett hozzánk. Mi felnyitottuk, hogy lássuk a gázáramlás belső útját és a hatékony tisztításhoz nyerjünk ismereteket.

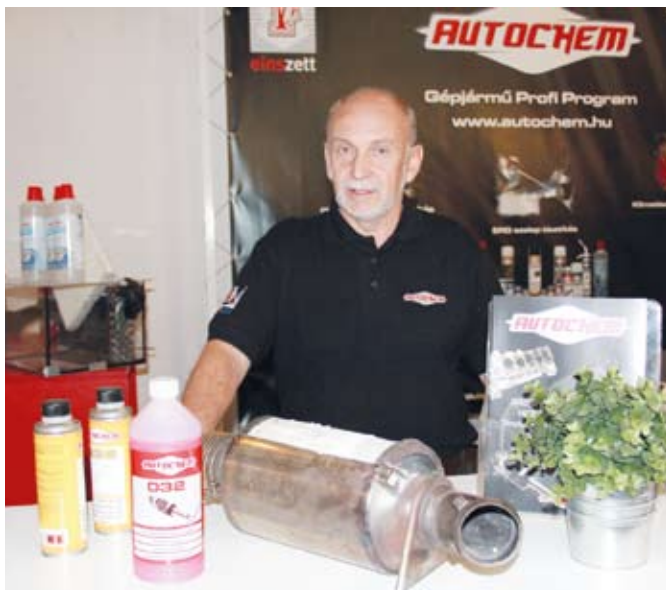
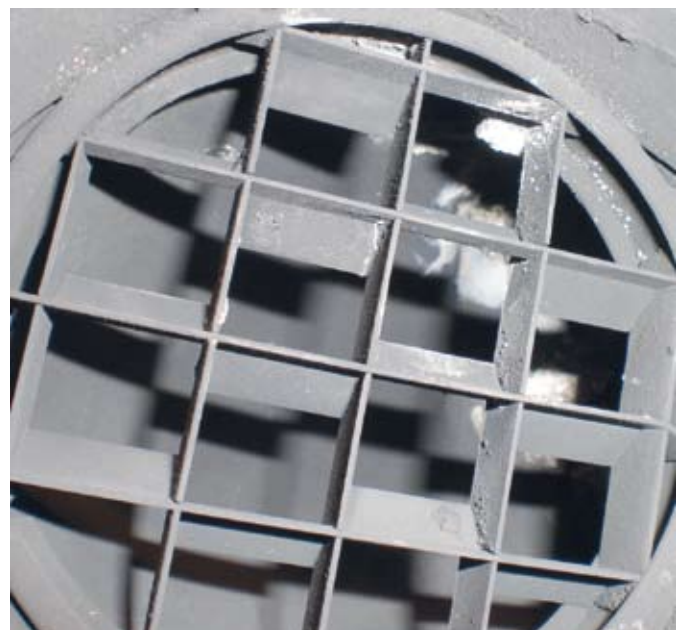
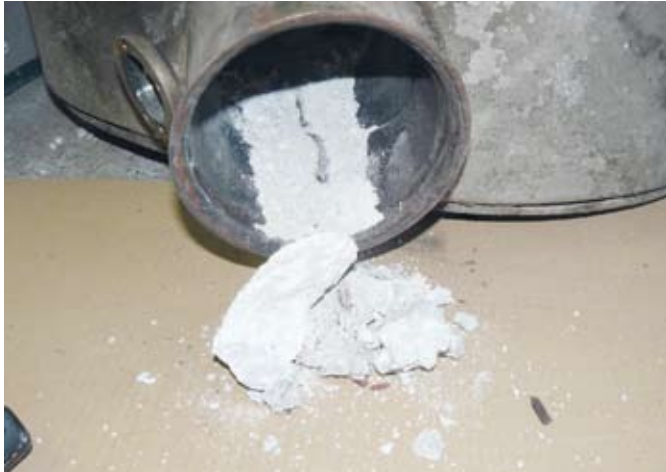
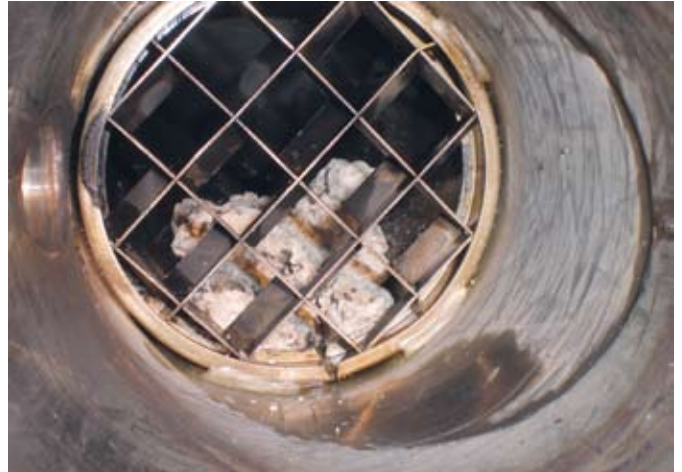
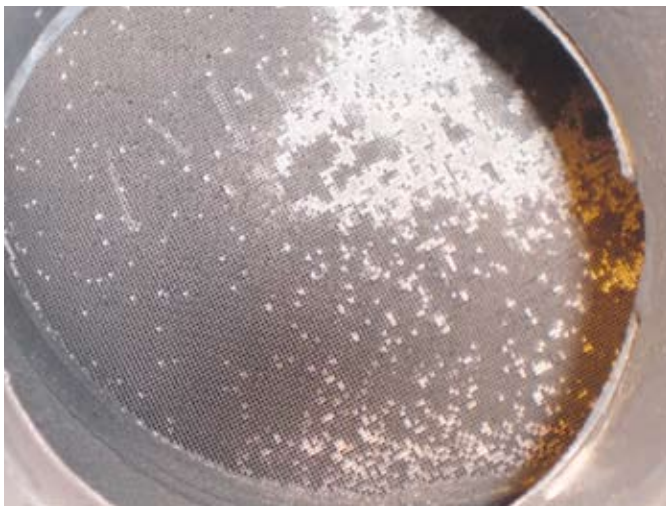
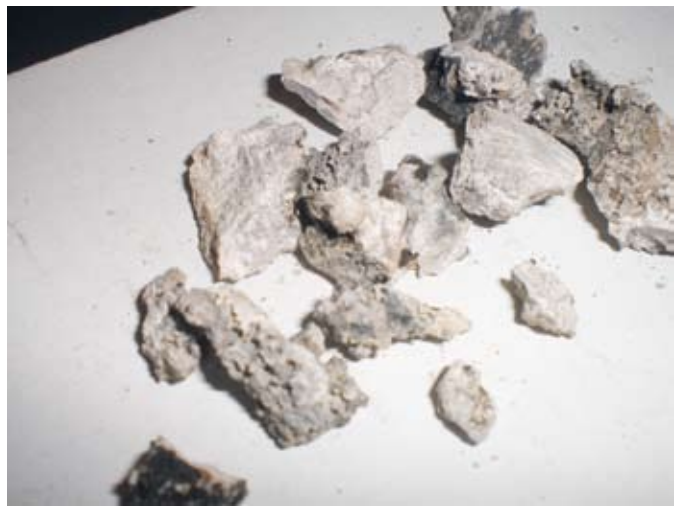
– Eredményesen tisztítható, talán ez a legfontosabb! Az AdBlue befecskendezés utáni csőszakaszban, az SCR-dob belépésénél, kikeményedett, fehéres színű lerakódás gyakori. Ezt először mechanikusan fel kell törni, ki kell kapargatni, illetve a mi vegyszeres tisztítási technológiánk is kioldja. A kikeményedő fehér lerakódás bejut a katalizátor csatornáiba is, tovább fokozva a katalizátor inaktiválódását. Mivel a mai haszongépjármű-kipufogógáz tisztítás többnyire még nem használ részecskeszűrőt, DPF-et, ezért a kipufogógáz-korom bejut az SCR-dobba, és lerakódik a katalizátor csatornáiba. Elkormolódik. Ha ehhez még kissé olajfogyasztó is a motor, a kettő együtt megteszi eltömítő hatását. A lerakódásokról többet nem tudok mondani.

– Kiszerezzük a dobot, leszereljük róla a jeladókat vagy jeladókat és az AdBlue injektort. Ha lehet, kiszerezzük a perdítőrácst. A belépőszakaszból, a dob elejéből kikapargatjuk, „kibányásszuk” a szilárd lerakódást. Ezt követően a „Autochem O32” jelű tisztítófolyadék – ez a DPF tisztításra is használt anyagunk – vizes oldatával, és a megfelelő technológiával kezeljük. A dolog végeztével melegelevő-befúvatással kiszárítjuk. A részletes technológiát szívesen átadjuk vevőinknek.

bajok. A termolízisreakció akkor megy végbe „előírásosan”, ha legalább – mint azt a szakirodalom írja – 170, de inkább 200 °C a befecskendezés környezetében a kipufogógáz hőmérséklete. Ez alatt és rossz porlasztásnál a karbamid kiválhat, lerakódik a csőfalon, a katalizátorban. A későbbi nagy hőmérsékleten pedig polimerizálódik, a karbamidmolekulák összekapcsolódnak, biuret jön létre. Ez vízdoldhatatlan és szinte eltávolíthatatlan.

Nem csak ezen az úton jöhet létre szilárd lerakódás. A képződött ammónia a kipufogógáz nitrogén-oxidjával kis hőmérsékleten alumínium-nitrátot is képezhet. Az ammónium-nitrát szervetlen só, az ammónia nitrátja. Fehér színű, kristályos, szilárd anyag. Rombos szerkezetű kristályokat alkot. Mint azt Kisdeák Lajostól, a MOL-LUB Kft. szakemberétől tudom, a kritikus alsó

hőmérséklethatár környezetében, rossz porlasztásnál, két további következménnyel is számolhatunk. A dekompozíciós folyamatban képződő izociánsav szilárd cianursavvá alakul, vagy az ammóniával reakcióba lépve melamint képez. Mindkét folyamat szilárd lerakódások kialakulásához vezet. Vannak a karbamidnak egyéb kondenzációs termékei is, melyek szintén szilárdak: ammelin, ammelid.
