Foghíjas probléma

Egy nap, egy 2007-es évjáratú VW LT 46 2.5 TDi (motorkód BBF) jelentkezett vontatva a szervizben, azzal a problémával, hogy nem indul. A sofőr elmondása szerint már ezzel a problémával járt márkaszervizben, és ott fő-tengelyjeladót cseréltek, de a panasz továbbra is fennállt. Még vagy 150–200 km-t tudott

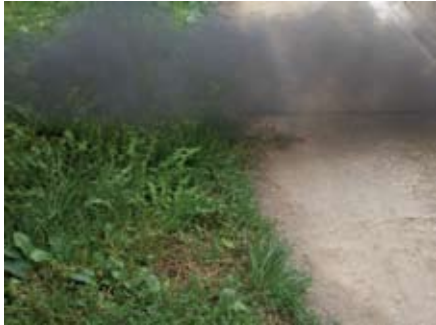
Így füstölt javítás előtt a VW

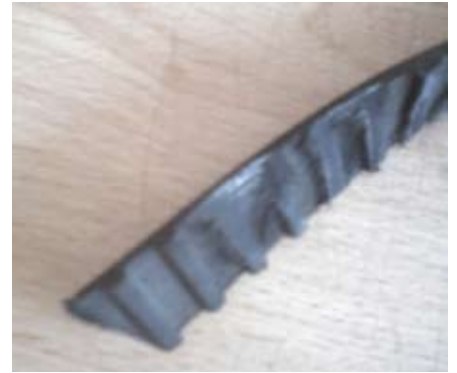
A hibát okozó adagolósíj

menni. A hibakiolvasó csatlakoztatása után a hibatároló a fő-tengelyjeladót írta be hibának. Sokszori és mindig hosszú indítózási kísérlet után a motor nehezen, de beindult. Így a jeladót kizártam a körből. A járó motor hangja és füstje nem kimondottan jellemezte ezt a típust. Keményen kopogott, és kormolt rendszeren. A motortérben feltűnt, hogy a váltó felett lévő, az adagolót hajtó szíj feszítője ide-oda imbolyog. Ezen típusnál ez a terület az utasfülkéből érhető el, így azt kibontva ki is derült a hiba oka. Az adagolót hajtó szíj mintegy feléről hiányoztak a fogak. Ez okozta a motor kulturálatlan járását, és az ezzel fokozódó füstöt. A szíj és a feszítő cseréje után hibátlan lett az indítási készség, mind hidegen, mind melegen. Próbaképp visszatettem a régi fő-tengelyjeladót, azzal is hibátlanul működött. Ez is mutatja, hogy nem mindig azt a hibát kell alapul venni, amit a vezérlőegység eltá-
